VOLVO C40 / X 4WD

CHASSISNR: YV1XKEDV2P2052296

NBF Tilstandsrapport er utarbeidet av Norges Bilbransjeforbund og Forbrukerrådet.

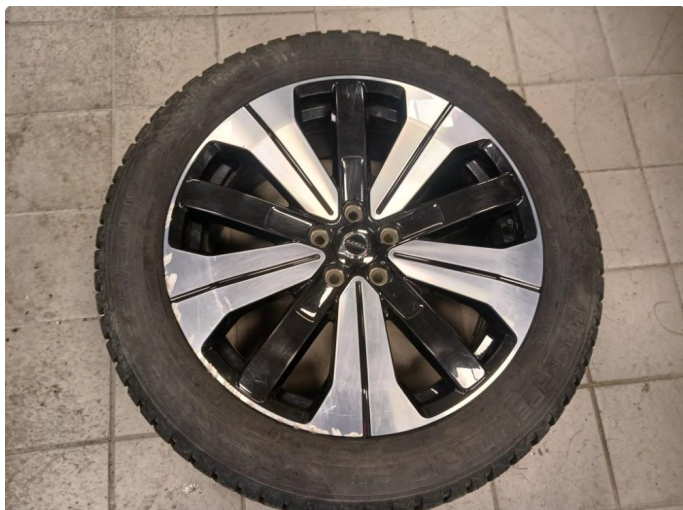
| Punkt | Beskrivelse | Plassering |
|---|---|---|
| 1.1 Dekk/Felger | Merke i felg | høyre foran |

1.1 Merke i felg

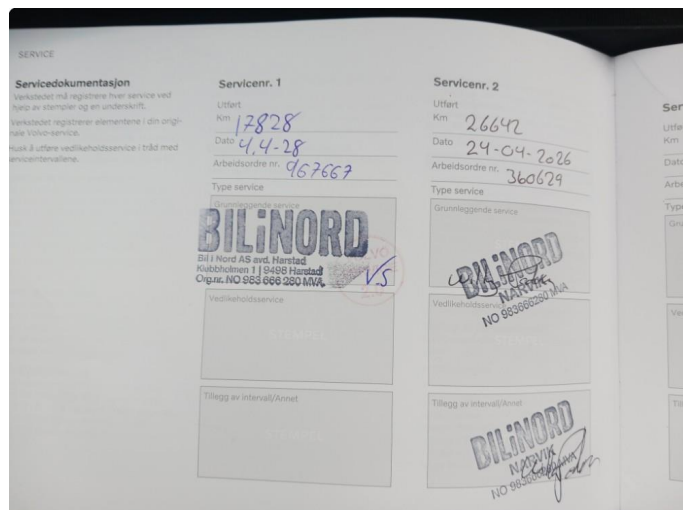
| Punkt | Beskrivelse | Plassering |
|---|---|---|
| 2.1 Opplysninger | Dokumentert service, se bilde | alle |

2.1 Dokumentert service, se bilde
