**VOLVO V90 CROSS COUNTRY / P 190 HK AUTOMAT 4WD**
**TESTDATO: 10.09.2026**
**KODE: 2114680**

**ZH56683**

NBF Tilstandsrapport er utarbeidet av Norges Bilbransjeforbund og Forbrukerrådet.

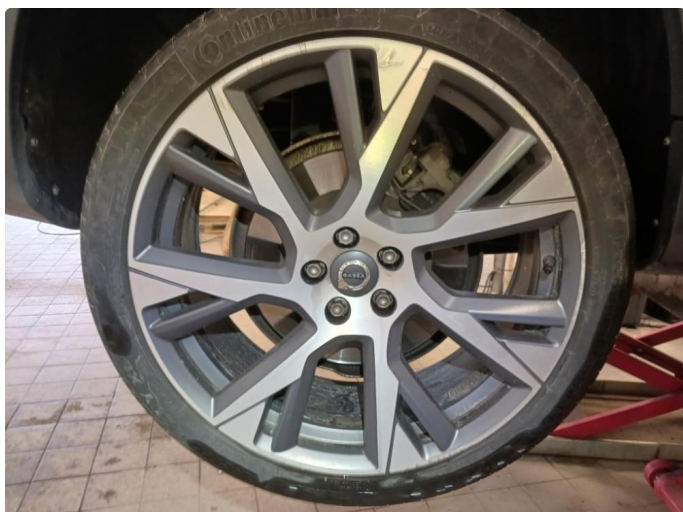
| Punkt | Beskrivelse | Plassering |
|---|---|---|
| 1.1 Dekk/Felger | Merke i felg | høyre bak |

1.1 Merke i felg

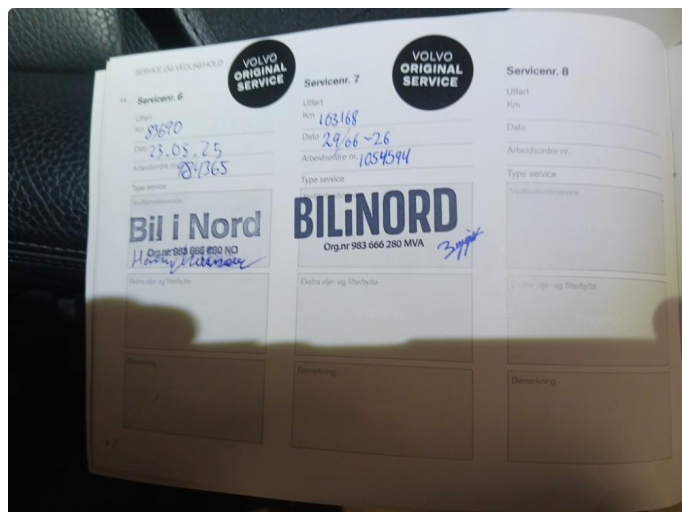
| Punkt | Beskrivelse | Plassering |
|---|---|---|
| 2.1 Opplysninger | Dokumentert service, se bilde | alle |

2.1 Dokumentert service, se bilde
