POLESTAR POLESTAR 2 / V 4WD

TESTDATO: 22.07.2026

CHASSISNR: YSMVSEDE0PL122633

NBF Tilstandsrapport er utarbeidet av Norges Bilbransjeforbund og Forbrukerrådet.

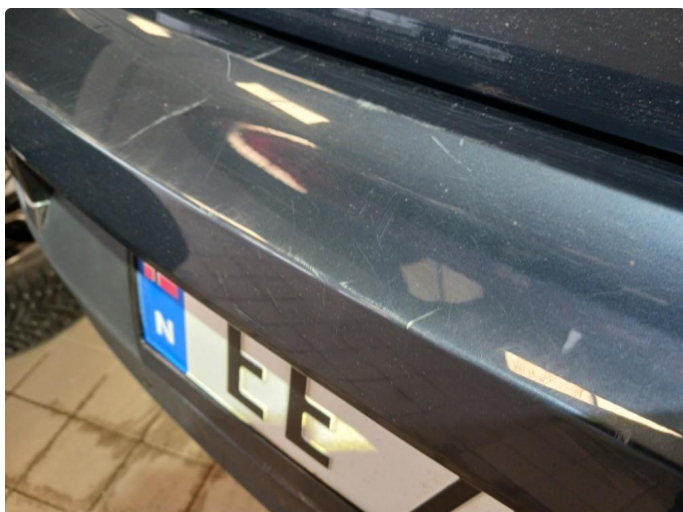
| Punkt | Beskrivelse | Plassering |
|---|---|---|
| 1.2 Støtfanger | Noe merker i innlastingssone. | bak |

1.2 Noe merker i innlastingssone.

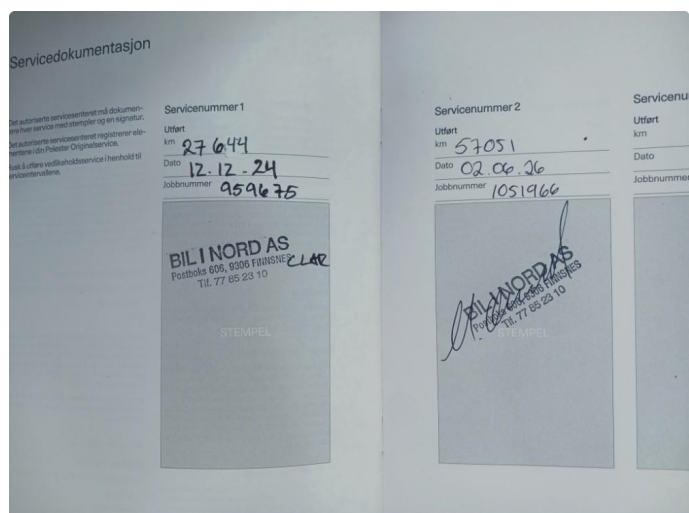
| Punkt | Beskrivelse | Plassering |
|---|---|---|
| 2.1 Opplysninger | Dokumentert service, se bilde | alle |

2.1 Dokumentert service, se bilde
