VOLVO XC40 / X 4WD
TESTDATO: 19.05.2026
KODE: 2027459

| ED12272 | 35 325 KM | 12.11.2021 Førstegang registrert | Elektr. |

NBF Tilstandsrapport er utarbeidet av Norges Bilbransjeforbund og Forbrukerrådet.

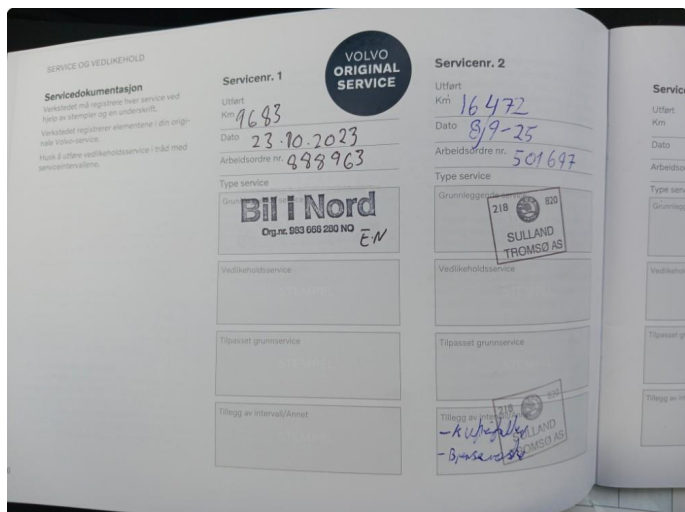
| Punkt | Beskrivelse | Plassering |
|---|---|---|
| 2.1 Opplysninger | Dokumentert service, se bilde | alle |

2.1 Dokumentert service, se bilde
