**VOLVO EX40 / X 4WD**
**TESTDATO: 30.04.2026**
**KODE: 2013340**

| <b>ZH65368</b> | <b>37 308 KM</b> | <b>16.05.2025</b><br>Førstegang registrert | <b>Elektr.</b> |

NBF Tilstandsrapport er utarbeidet av Norges Bilbransjeforbund og Forbrukerrådet.

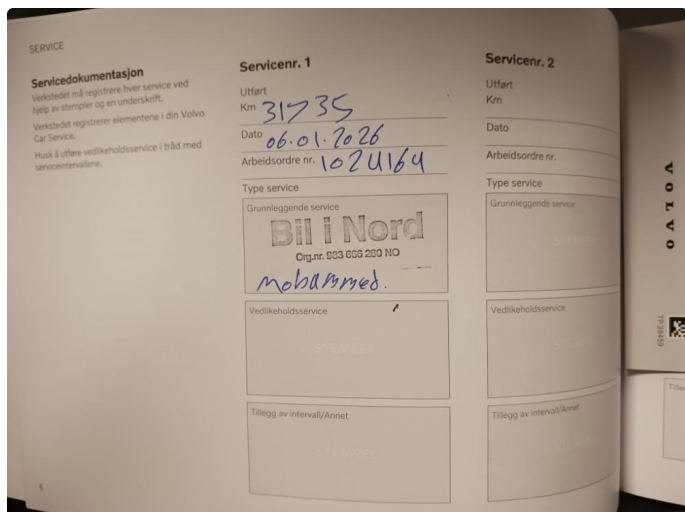
| Punkt | Beskrivelse | Plassering |
|---|---|---|
| 1.1 Opplysninger | Dokumentert service, se bilde | alle |

1.1 Dokumentert service, se bilde
