AUDI E-TRON 4X4

TESTDATO: 03.03.2026

KJØRETØY: Personbil

NBF Tilstandsrapport er utarbeidet av Norges Bilbransjeforbund og Forbrukerrådet.

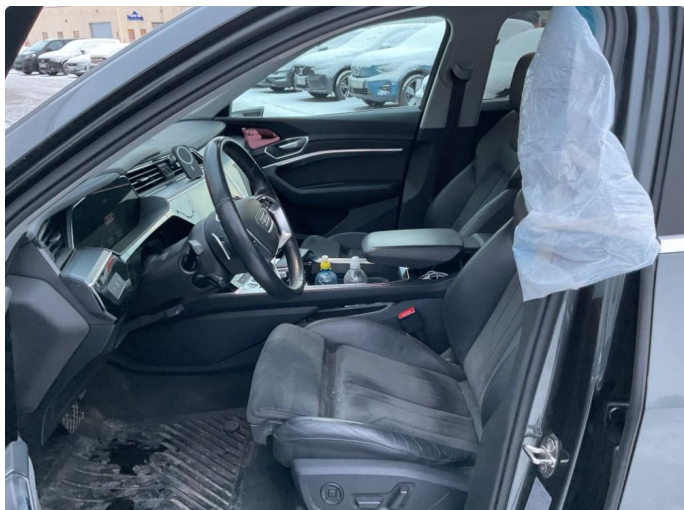
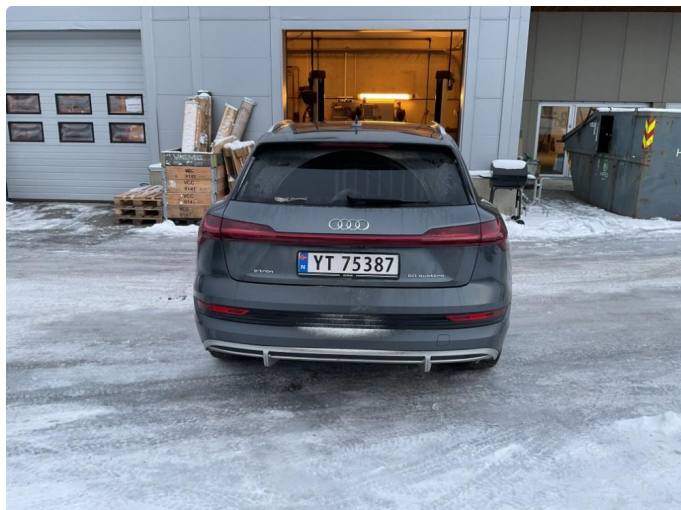
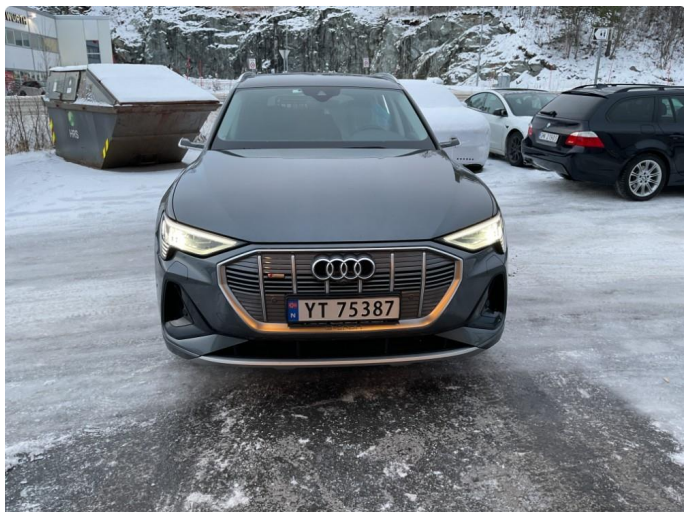
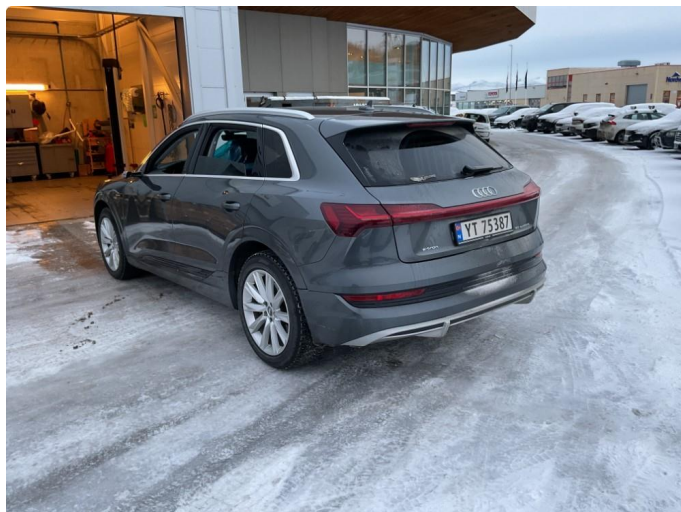
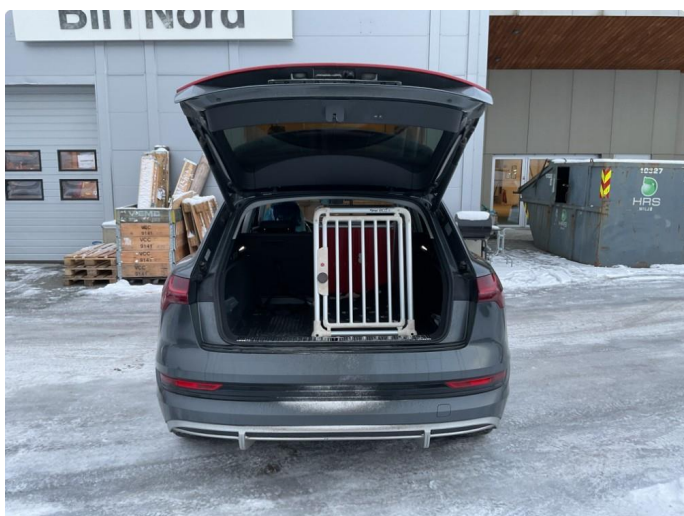
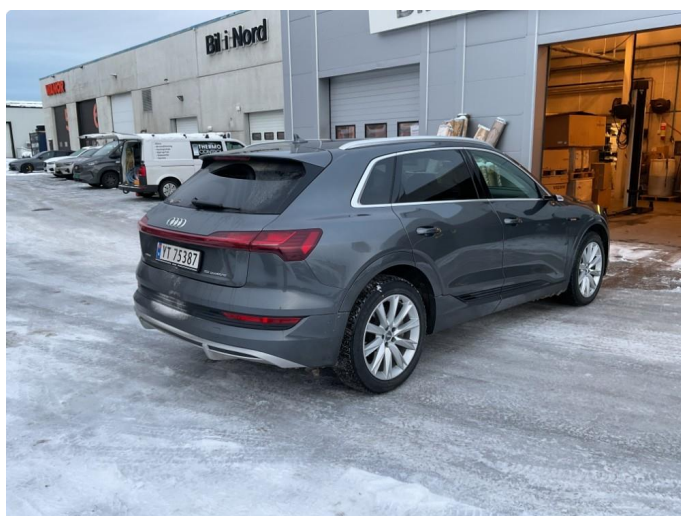
Noe små steinsprut panser/frontfanger. Fremstår som normal slitasje  
 Skrubbskade frontfanger underkant. Fremstår ikke sjenerende  
 Noe små merker på innsteg bagasjerom.  
 Noe slitasje på skinnsete førerstol  
 Generelt noe bruksmerker rundt om nilen. Fremstår som normal slitasje
