FORD KUGA FORHJULSDRIFT
TESTDATO: 06.02.2026
KODE: 1943434

| ZH63013 | 70 500 KM | 29.09.2023 Førstegang registrert | gasolinandele ctricitypluginh ybrid |

NBF Tilstandsrapport er utarbeidet av Norges Bilbransjeforbund og Forbrukerrådet.

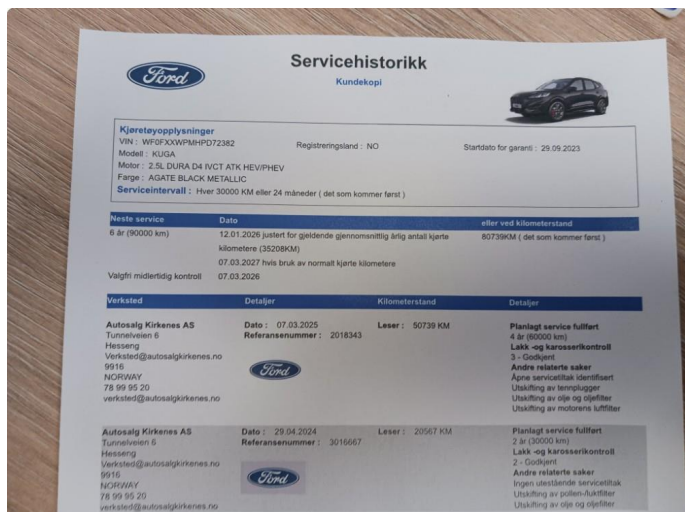
| Punkt | Beskrivelse | Plassering |
|---|---|---|
| 2.1 Opplysninger | Dokumentert service, se bilde | alle |

2.1 Dokumentert service, se bilde
