**VOLVO S60 T8 TWIN ENGINE / Z 4WD**
**TESTDATO: 07.09.2026**
**KODE: 2110755**

**JD86880**

NBF Tilstandsrapport er utarbeidet av Norges Bilbransjeforbund og Forbrukerrådet.

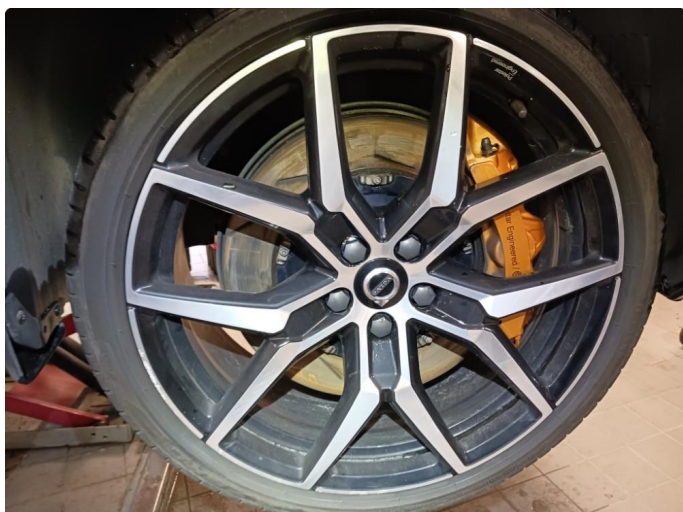
| Punkt | Beskrivelse | Plassering |
|---|---|---|
| 1.1 Dekk/Felger | Merke i felg | høyre foran |

1.1 Merke i felg

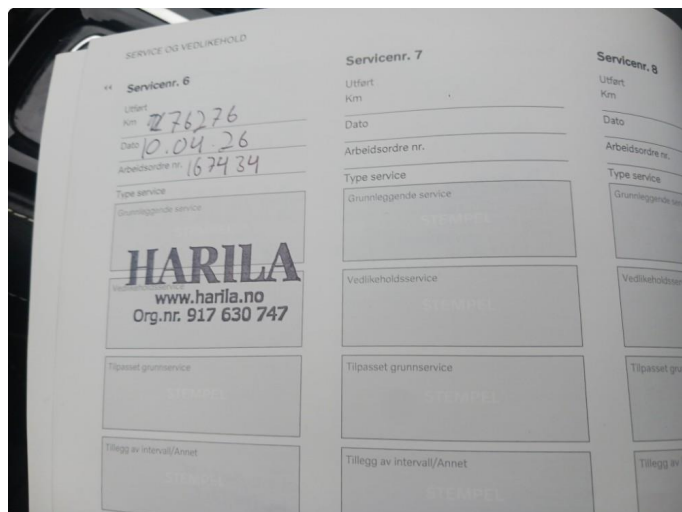
| Punkt | Beskrivelse | Plassering |
|---|---|---|
| 2.1 Opplysninger | Dokumentert service, se bilde | alle |

2.1 Dokumentert service, se bilde
