**VOLVO V60 CROSS COUNTRY / F 150 HK AUTOMAT 2WD**
**TESTDATO: 11.08.2026**
**KODE: 2089421**

**KJ25160**

NBF Tilstandsrapport er utarbeidet av Norges Bilbransjeforbund og Forbrukerrådet.

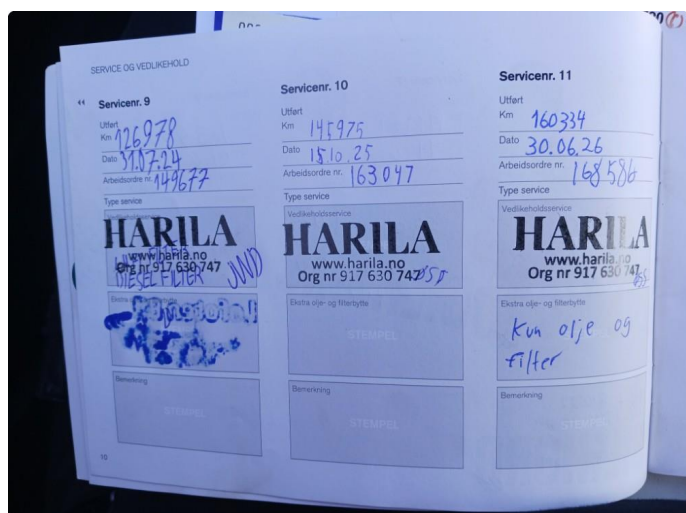
| Punkt | Beskrivelse | Plassering |
|---|---|---|
| 3.1 Opplysninger | Dokumentert service, se bilde | alle |

### 3.1 Dokumentert service, se bilde
