**VOLVO XC90 / L 235 HK AUTOMAT 4WD**
**TESTDATO: 08.09.2026**
**KODE: 2111266**

**ZS23917**

NBF Tilstandsrapport er utarbeidet av Norges Bilbransjeforbund og Forbrukerrådet.

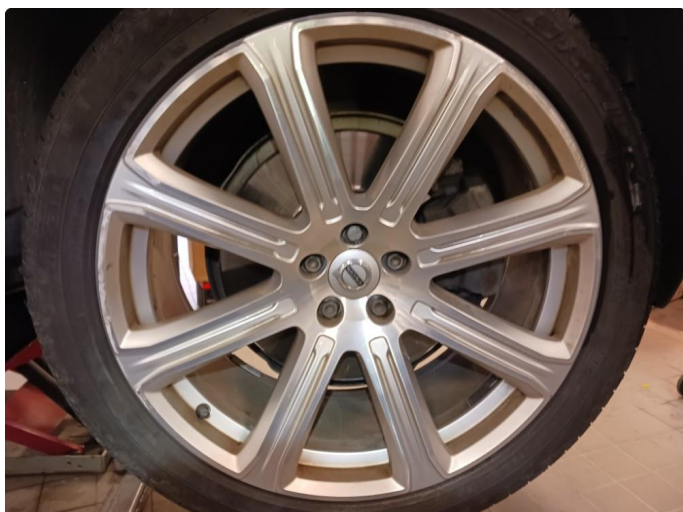
| Punkt | Beskrivelse | Plassering |
|---|---|---|
| 1.1 Dekk/Felger | Merke i felg | høyre foran |

1.1 Merke i felg

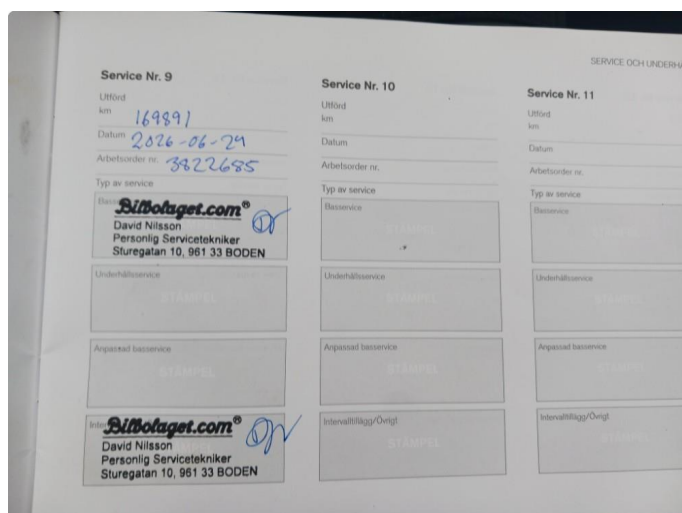
| Punkt | Beskrivelse | Plassering |
|---|---|---|
| 3.1 Opplysninger | Dokumentert service, se bilde | alle |

3.1 Dokumentert service, se bilde
