TOYOTA TOYOTA RAV4 4WD

TESTDATO: 02.12.2025

NBF Tilstandsrapport er utarbeidet av Norges Bilbransjeforbund og Forbrukerrådet.

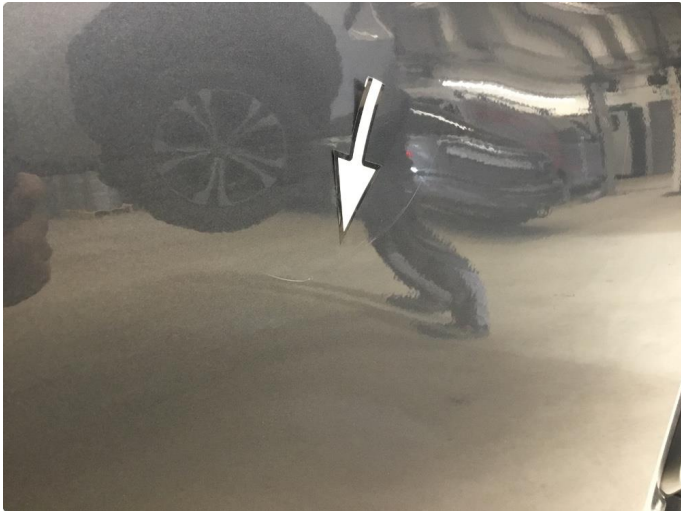
Punkt	Beskrivelse	Plassering
<b>1. EKSTERIØR</b>		
1.1 Dører	ripe ned til grunning	venstre bak

1.1 Ripe ned til grunning

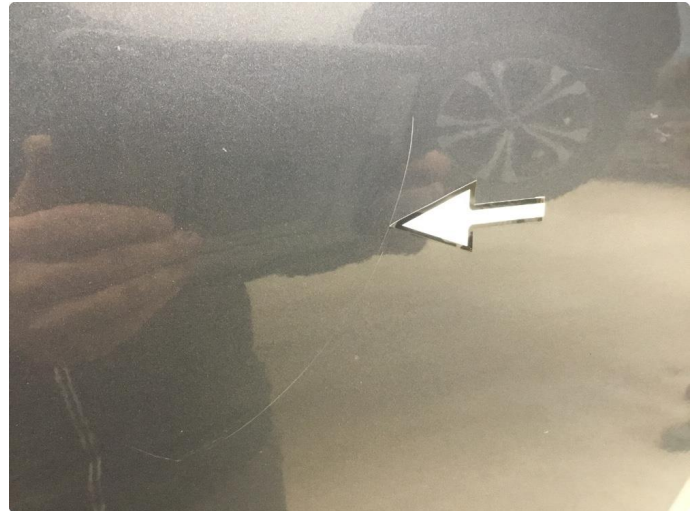
1.1 Ripe ned til grunning
