# Teknisk test med påkost

MITSUBISHI MITSUBISHI OUTLANDER 4WD

TESTDATO: 16.06.2025

CHASSISNR: JMBXDGG3WKZ010367

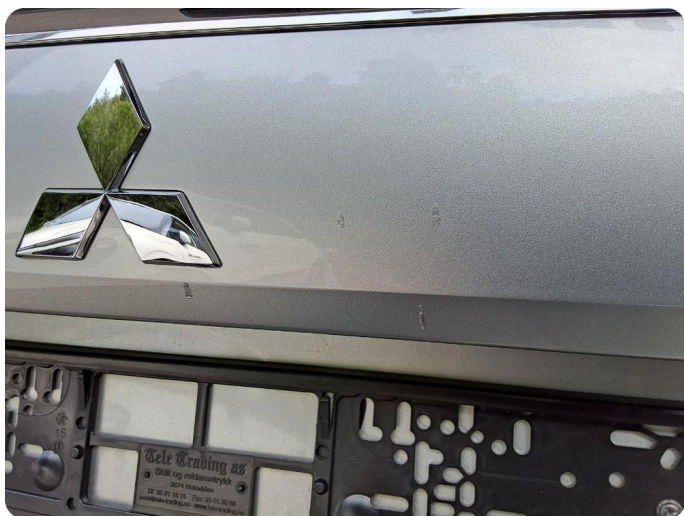
| PUNKT | BESKRIVELSE | PLASSERING | PÅKOST |
|---|---|---|---|
| 1.1 | Bakluke - | Ripe(r). | midten bak |

1.1 Ripe(r)

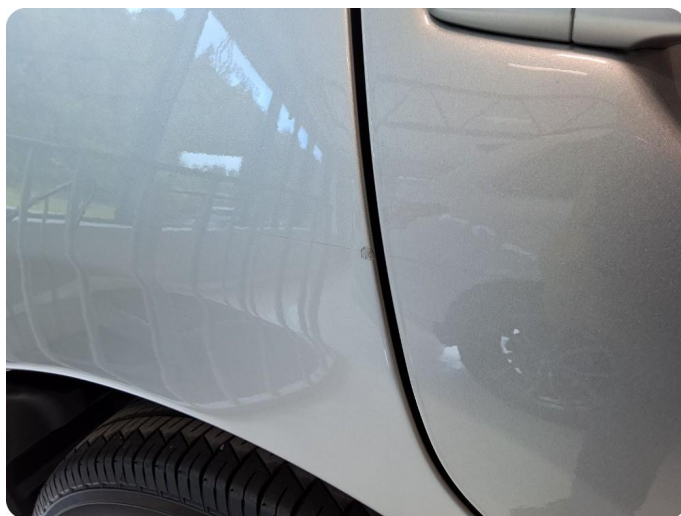
| PUNKT | BESKRIVELSE | PLASSERING | PÅKOST |
|---|---|---|---|
| 1.2 | Skjermer - | Ripe(r). | høyre bak |

1.2 Ripe(r)

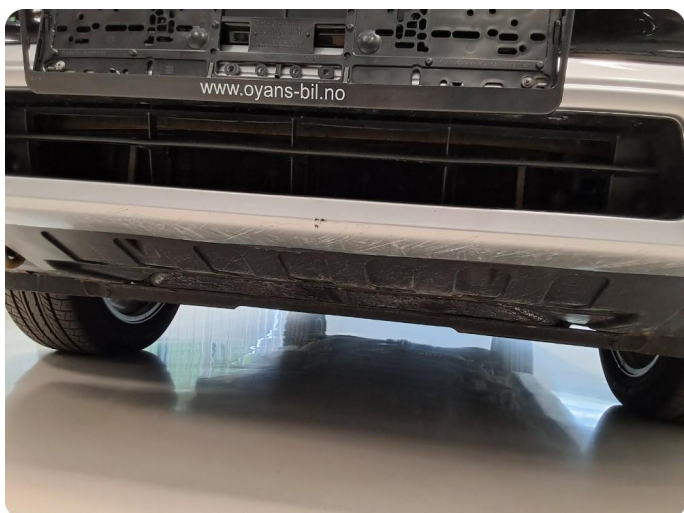
| PUNKT | BESKRIVELSE | PLASSERING | PÅKOST |
|---|---|---|---|
| 1.3 | Støtfanger - | Ripe(r). | midten foran |

1.3 Ripe(r)

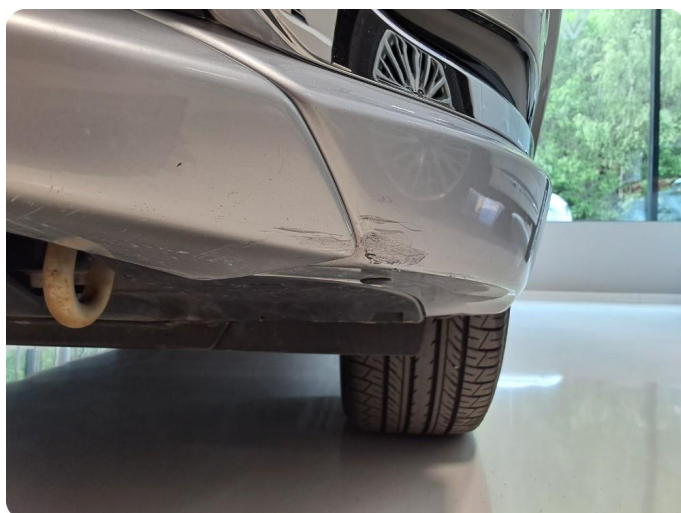
| PUNKT | BESKRIVELSE | PLASSERING | PÅKOST |
|---|---|---|---|
| 1.4 | Støtfanger - | Ripe(r). | venstre foran |

1.4 Ripe(r)

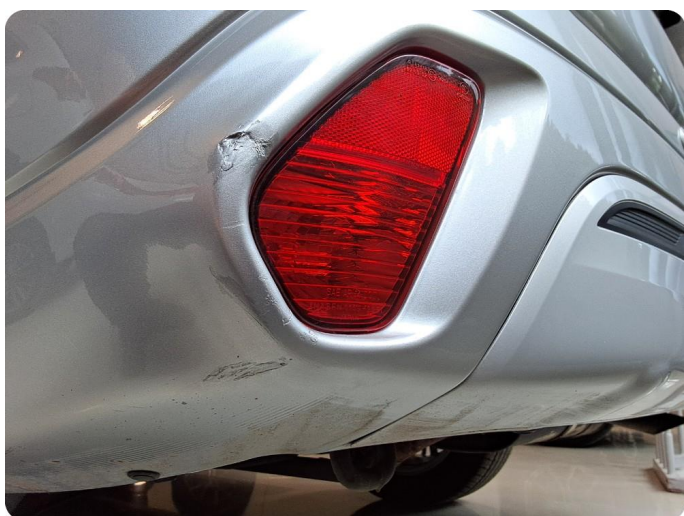
| PUNKT | BESKRIVELSE | PLASSERING | PÅKOST |
|---|---|---|---|
| 1.5 | Støtfanger - | Ripe(r). | venstre bak |

1.5 Ripe(r)

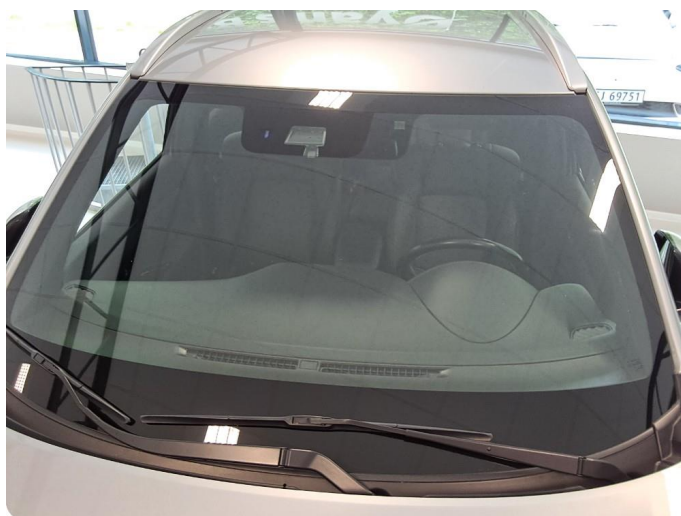
| PUNKT | BESKRIVELSE | PLASSERING | PÅKOST |
|---|---|---|---|
| 1.6 | Frontvindu | Steinsprut. | |

1.6 Steinsprut
