VOLKSWAGEN T CROSS / C1 110 HK AUTOMAT 2WD

TESTDATO: 31.08.2026

NBF Tilstandsrapport er utarbeidet av Norges Bilbransjeforbund og Forbrukerrådet.

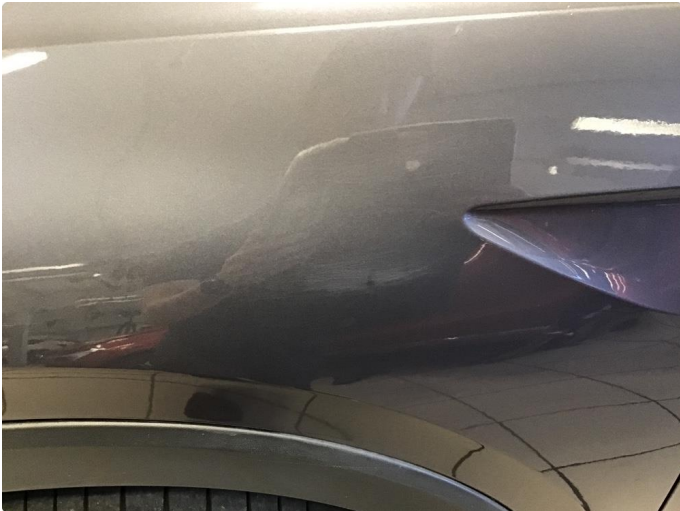
| Punkt | Beskrivelse | Plassering |
|---|---|---|
| 1.1 Lakk | Små parkeringsbulker | |

1.1 Små parkeringsbulker

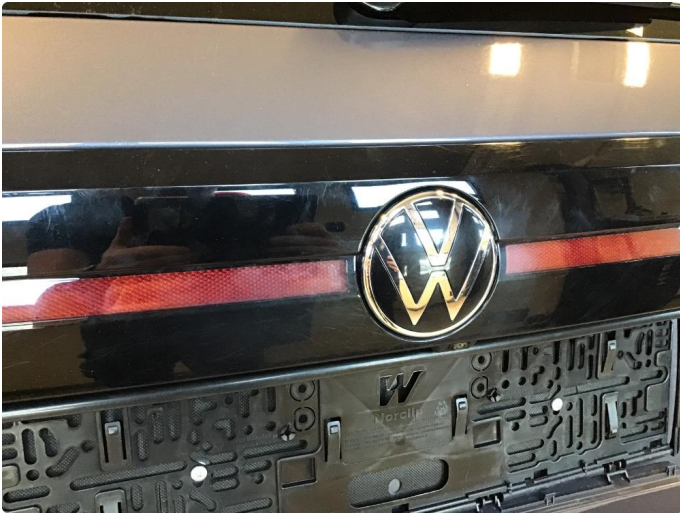
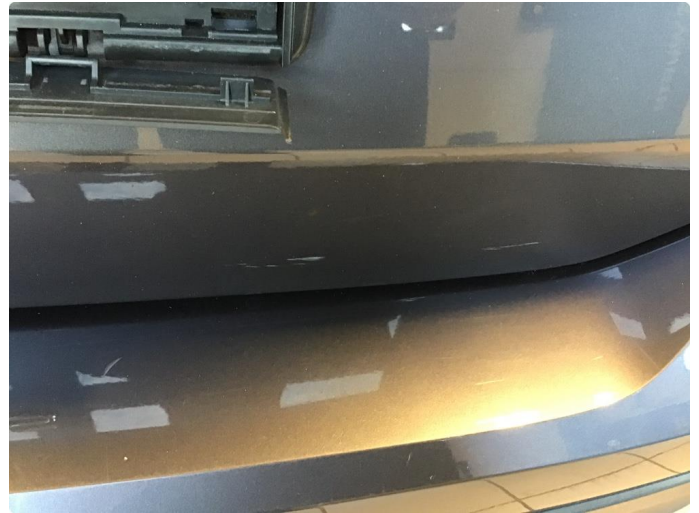
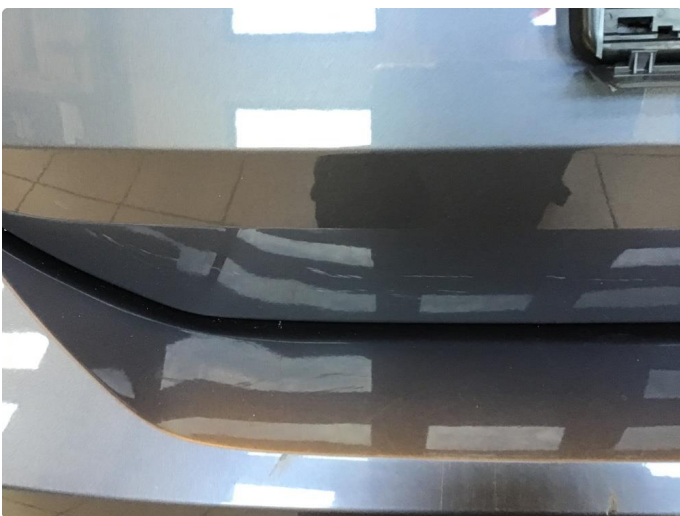
| Punkt | Beskrivelse | Plassering |
|---|---|---|
| 1.3 Bakluke | Små riper bakluke | |

1.3 Små riper bakluke

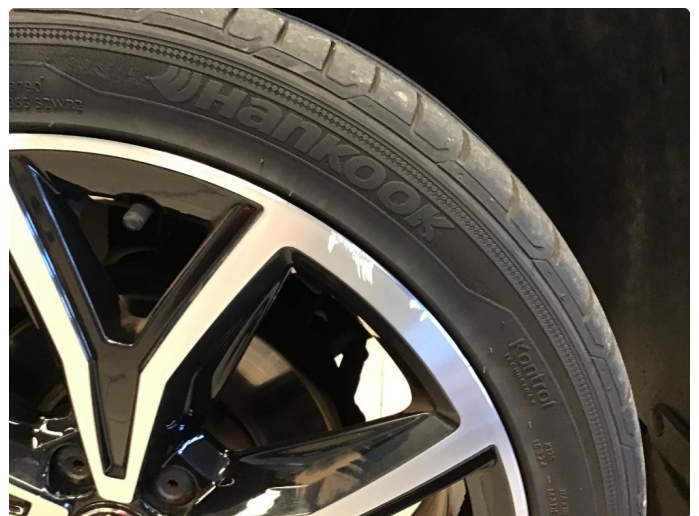
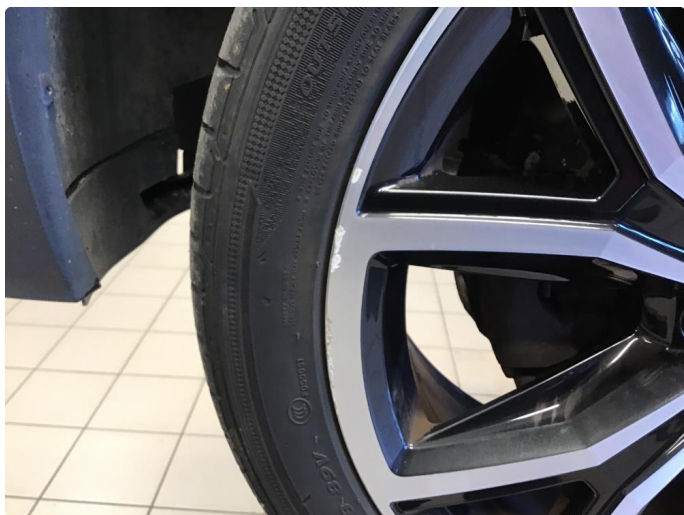
| Punkt | Beskrivelse | Plassering |
|---|---|---|
| 1.4 Dekk/Felger | kantkjørt felg | venstre foran |

1.4 Kantkjørt felg

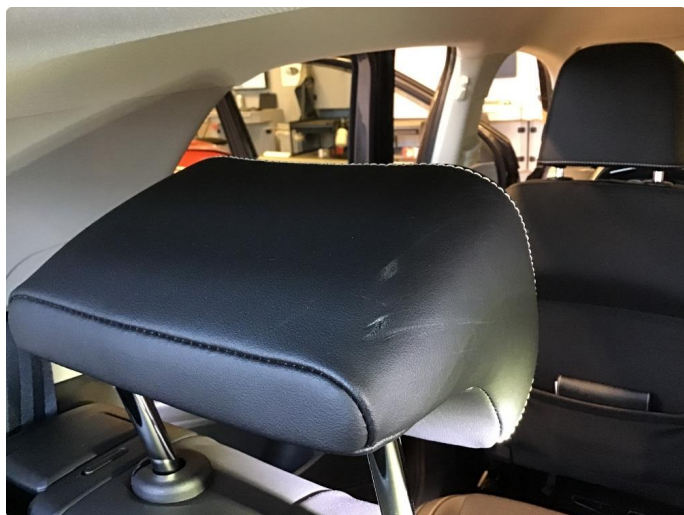
| Punkt | Beskrivelse | Plassering |
|---|---|---|
| 2.1 Seter | Små slitasjestriper nakkestøtter | venstre bak |

2.1 Små slitasjestriper nakkestøtter

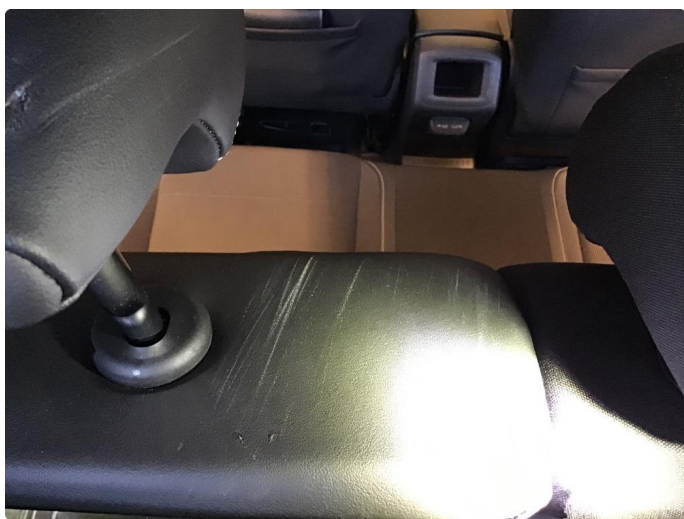
| Punkt | Beskrivelse | Plassering |
|---|---|---|
| 2.2 Seter | skade på seterygg | venstre bak |

2.2 Skade på seterygg
