**TOYOTA TOYOTA C-HR / AX1T(EU,M) 2WD**
**TESTDATO: 27.08.2026**
**KODE: 2101218**

**UX70557**

**129 112 KM**

**Hybr(B)**
**CHASSISNR: NMTKZ3BX80R280448**
**BRUKTIMPORT: Nei**
**KJØRETØY: Personbil**
**FRIST FOR PKK: 06.04.2027**

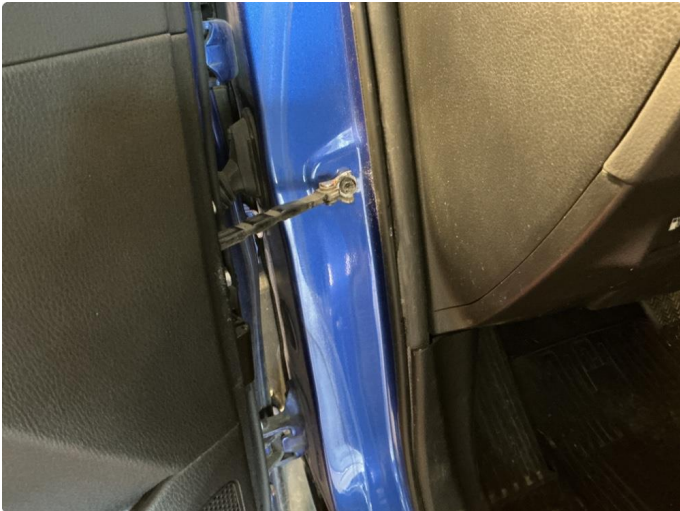
| Punkt | | Beskrivelse | Plassering |
|---|---|---|---|
| 1.1 | Dører | slitt dørstopper | venstre foran |

1.1 Slitt dørstopper

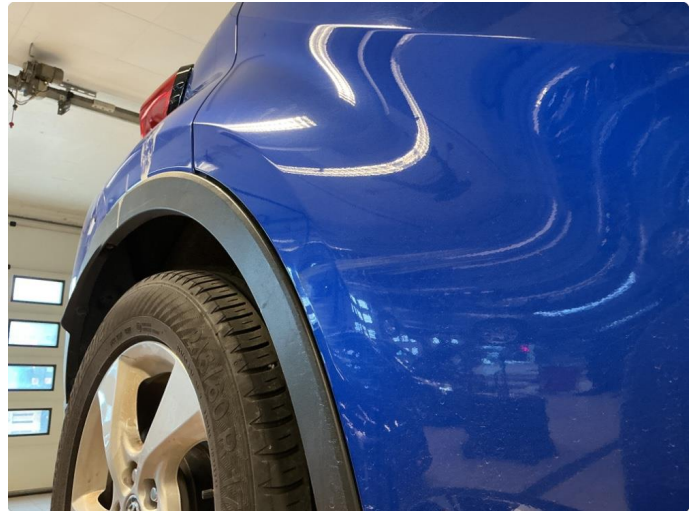
| Punkt | | Beskrivelse | Plassering |
|---|---|---|---|
| 1.2 | Dører | liten bulk | høyre bak |

1.2 Liten bulk

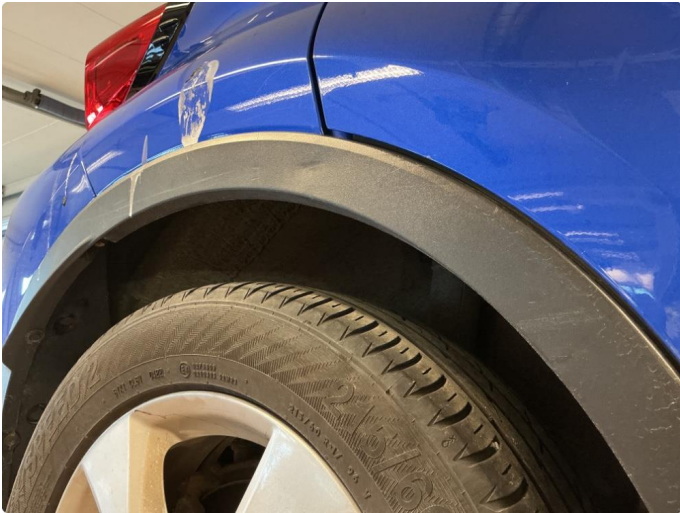
| Punkt | | Beskrivelse | Plassering |
|---|---|---|---|
| 1.3 | Skjermer | liten bulk på plastlist | høyre bak |

1.3 Liten bulk på plastlist

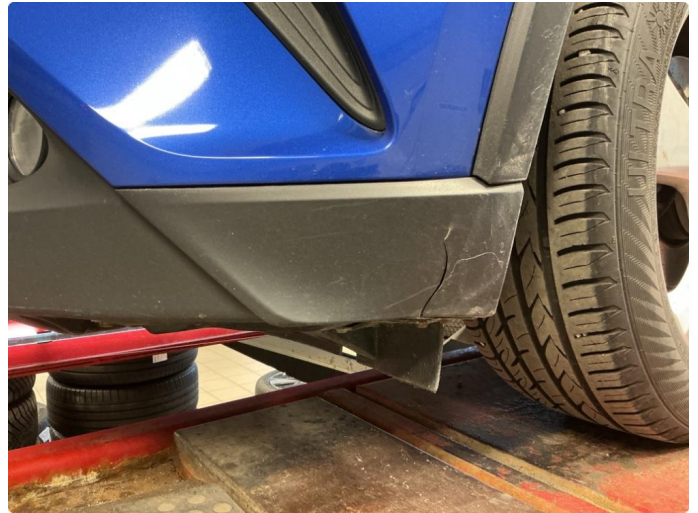
| Punkt | | Beskrivelse | Plassering |
|---|---|---|---|
| 1.4 | Støtfanger | Sprekk i støtfanger. | venstre foran |

1.4 Sprekk i støtfanger.

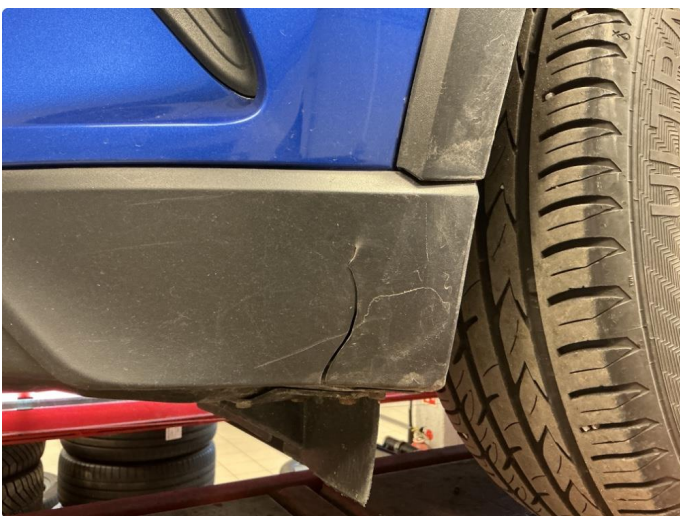
1.4 Sprekk i støtfanger.
