TOYOTA TOYOTA RAV4 / XA5P(EU,M) 4WD

CHASSISNR: JTMGBRFV30D019392

NBF Tilstandsrapport er utarbeidet av Norges Bilbransjeforbund og Forbrukerrådet.

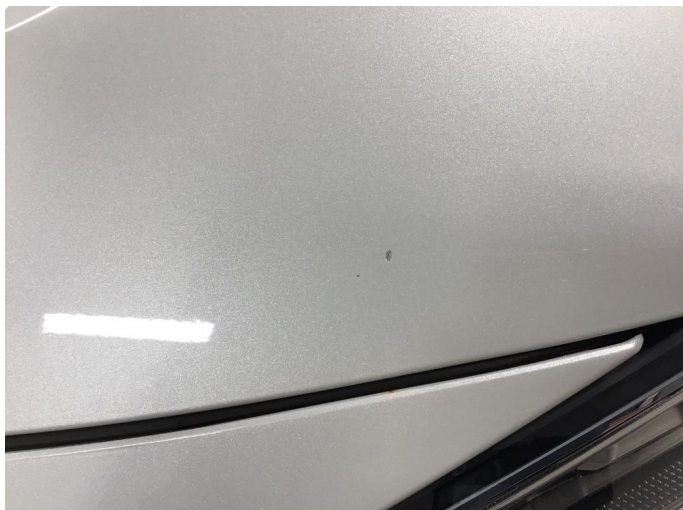
| Punkt | | Beskrivelse | Plassering |
|---|---|---|---|
| 1.1 | Panser | Steinsprut panser. Svært få | venstre foran |

1.1 Steinsprut panser. Svært få

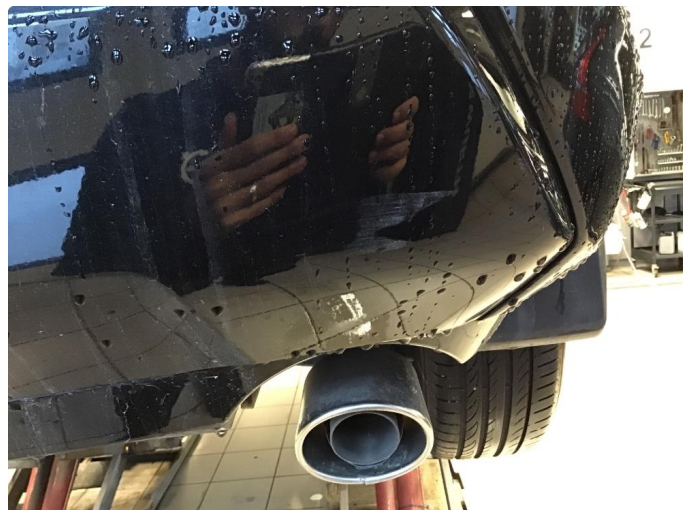
| Punkt | | Beskrivelse | Plassering |
|---|---|---|---|
| 1.2 | Støtfanger | Små skrammer nedre del av støtfanger | nede - høyre bak - venstre bak |

1.2 Små skrammer nedre del av støtfanger

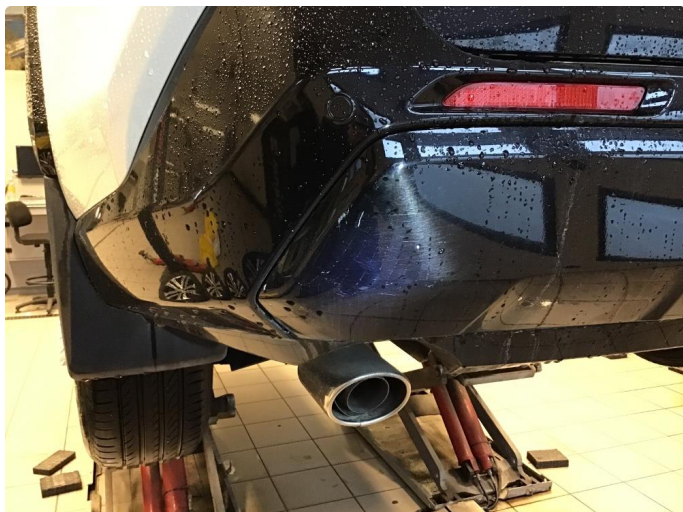
1.2 Små skrammer nedre del av støtfanger
