**MERCEDES-BENZ EQC 400 4MATIC 4WD**
**TESTDATO: 04.05.2026**
**KODE: 2010345**

<b>EB36215</b>	<b>73 364 KM</b>	<b>27.03.2020</b> Førstegang registrert	<b>Elektrisk</b>
----------------	------------------	--	------------------

NBF Tilstandsrapport er utarbeidet av Norges Bilbransjeforbund og Forbrukerrådet.

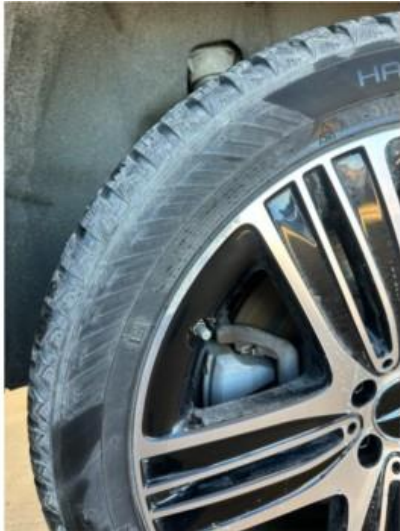
Punkt	Beskrivelse	Plassering
<b>1. EKSTERIØR</b>		
1.1 Dekk/Felger	En vinterfelg litt kantkjørt

1.1 En vinterfelg litt kantkjørt
