**MAZDA MAZDA CX-3 / DJ1 150 HK AUTOMAT 4WD**
**TESTDATO: 12.06.2026**
**KODE: 2048675**

NBF Tilstandsrapport er utarbeidet av Norges Bilbransjeforbund og Forbrukerrådet.

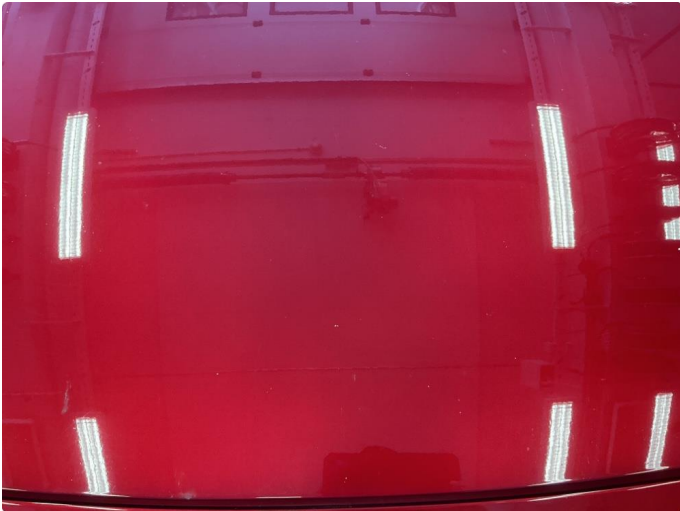
Punkt	Beskrivelse	Plassering
<b>1. EKSTERIØR</b>		
1.1 Panser	steinsprut	
1.2 Stolpe	bulk	venstre foran
<b>2. INTERIØR</b>		
2.1 Ratt	rattet bærer preg av slitasje

1.1 Steinsprut

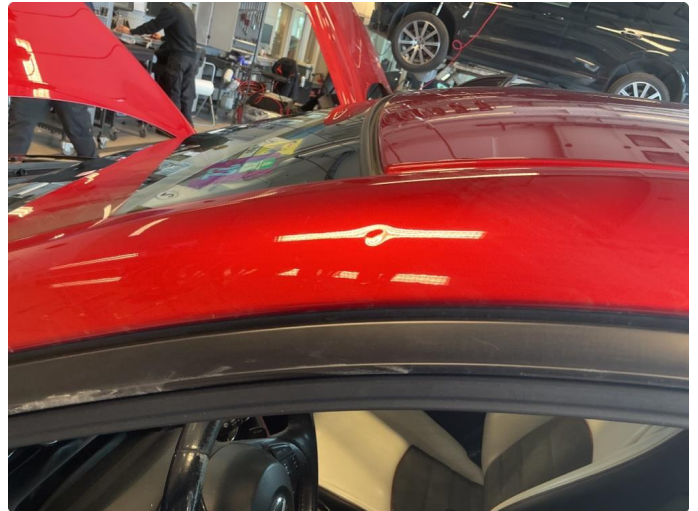
1.2 Bulk
