AUDI E-TRON 4WD

TESTDATO: 11.03.2025

NBF Tilstandsrapport er utarbeidet av Norges Bilbransjeforbund og Forbrukerrådet.

## OPPSUMMERT STATUS PÅ KJØRETØY

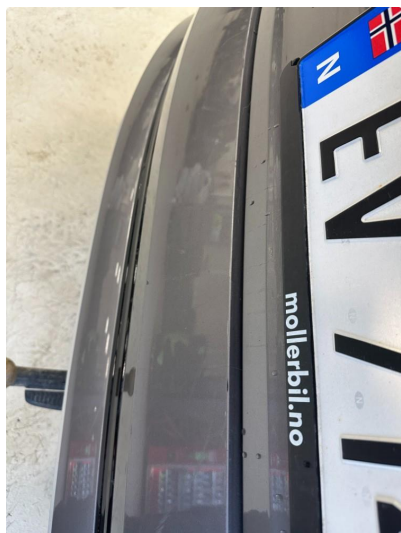
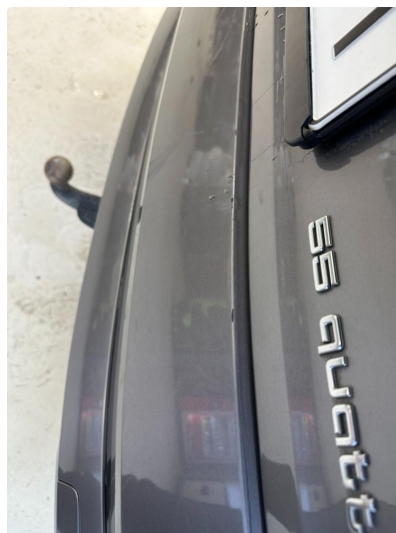
| Punkt | Beskrivelse | Plassering |
|---|---|---|
| 1.1 Terskler/innlastningssone | Noen riper i lastesone fanger bak | |

1.1 Noen riper i lastesone fanger bak

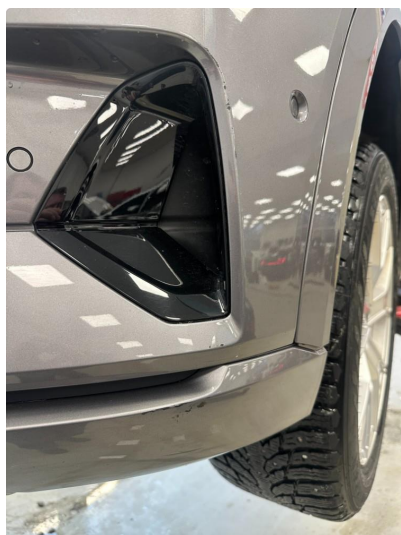
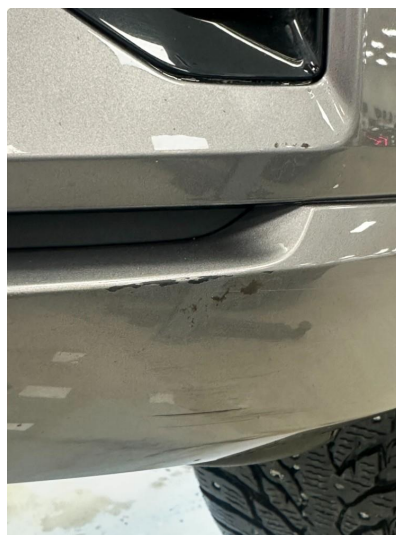
| Punkt | Beskrivelse | Plassering |
|---|---|---|
| 1.2 Støtfanger | Noen hakk/riper i nedre del av fanger venstre foran | |

1.2 Noen hakk/riper i nedre del av fanger venstre foran
