**VOLKSWAGEN PASSAT / 3C 4WD**
**TESTDATO: 15.09.2026**
**KODE: 2117824**

**KB44720**

NBF Tilstandsrapport er utarbeidet av Norges Bilbransjeforbund og Forbrukerrådet.

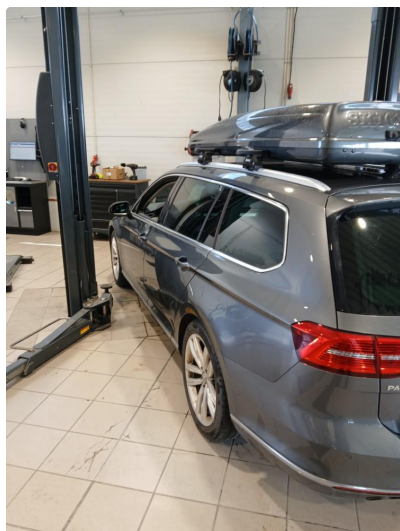
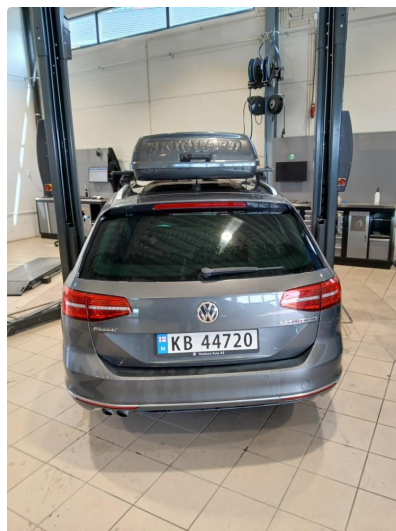
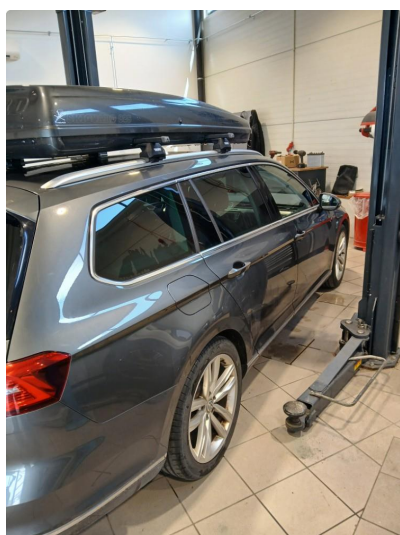
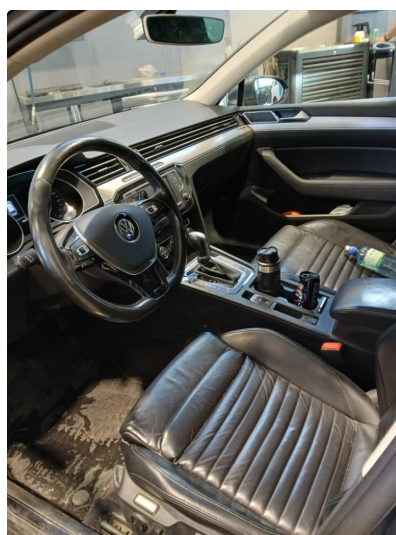
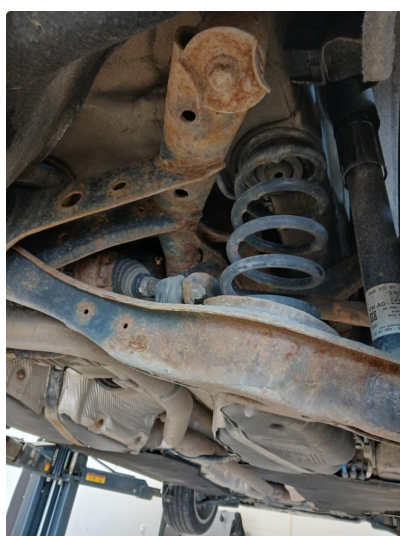
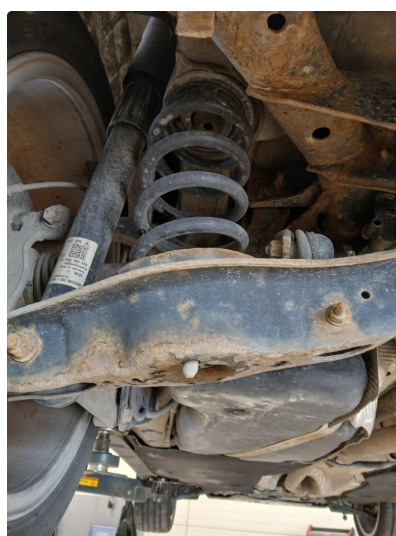
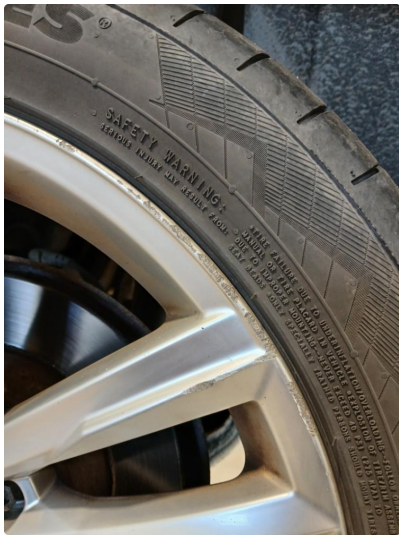
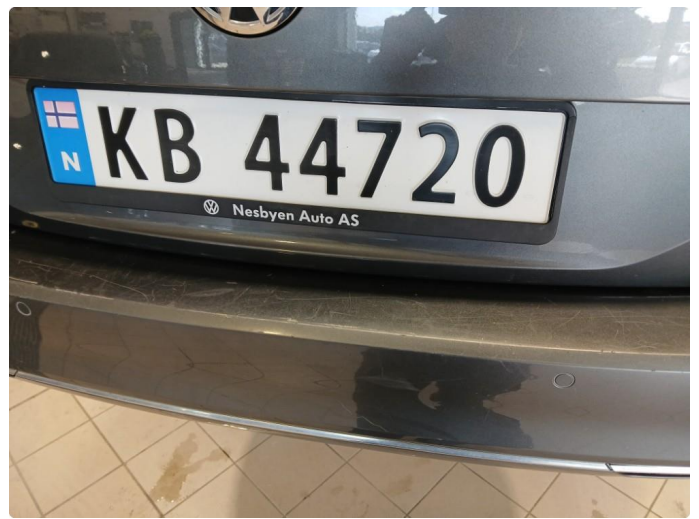
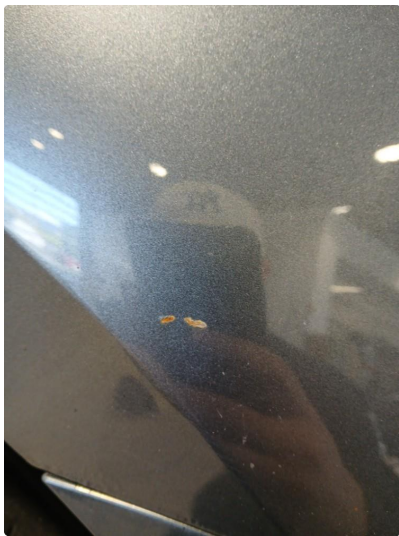
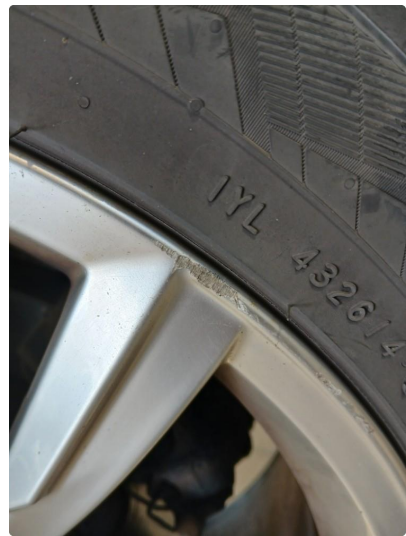
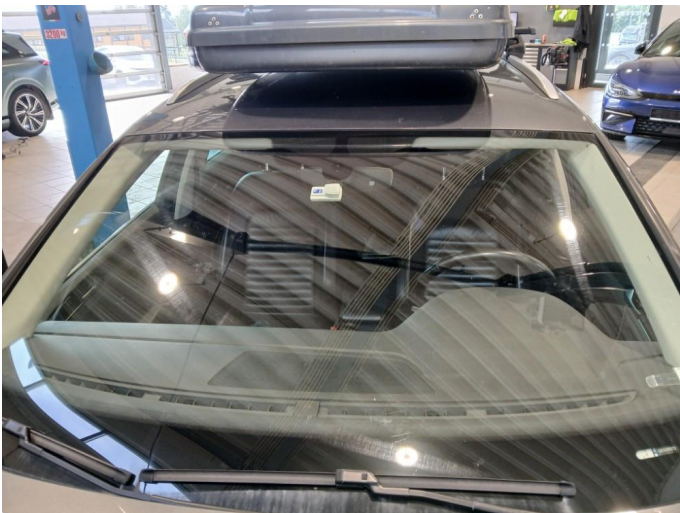
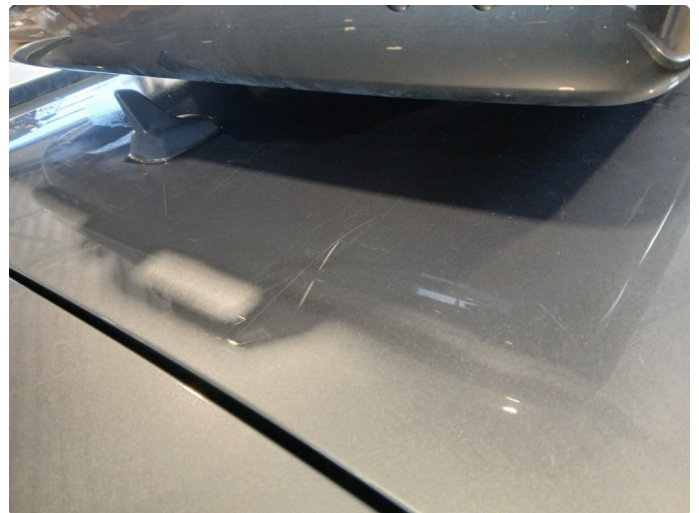
| Punkt | | Beskrivelse | Plassering |
|---|---|---|---|
| 1.1 | Skjermer | Liten rustfleck | venstre bak |
| 1.2 | Dekk/Felger | kantkjørt felg | begge bak |
| 1.3 | Støtfanger | ripe(r) | bak |
| 1.4 | Tak | riper | bak |
