VOLKSWAGEN T-ROC / A1 150 HK AUTOMAT 4WD

TESTDATO: 06.07.2026

NBF Tilstandsrapport er utarbeidet av Norges Bilbransjeforbund og Forbrukerrådet.

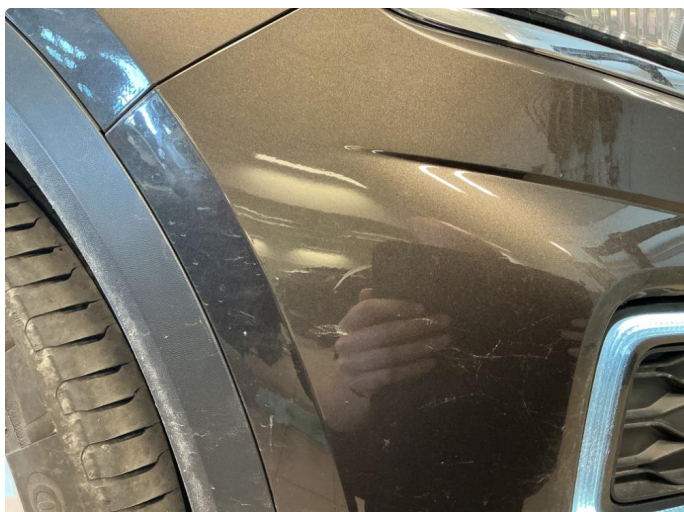
| Punkt | | Beskrivelse | Plassering |
|---|---|---|---|
| 1.1 | Støtfanger | Noen riper på støtfanger ( bilen er blitt polert etter bilder) | høyre foran |

1.1 Noen riper på støtfanger ( bilen er blitt polert etter bilder)

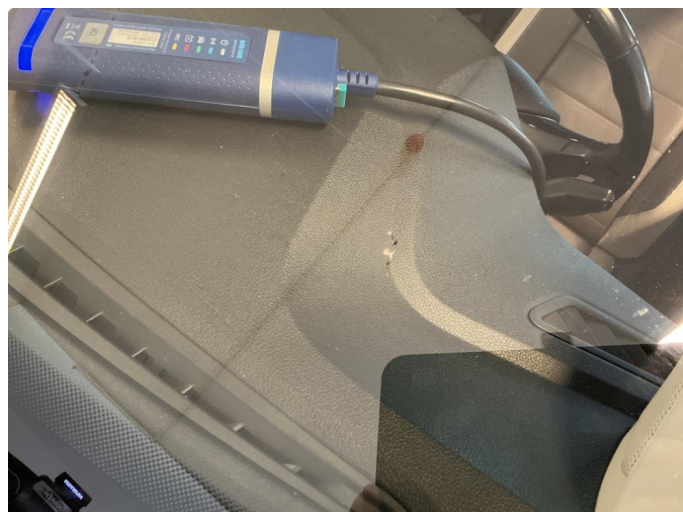
| Punkt | | Beskrivelse | Plassering |
|---|---|---|---|
| 1.2 | Frontvindu | Steinsprut | |

1.2 Steinsprut
