**PEUGEOT 208 / U 2WD**
**TESTDATO: 31.07.2026**
**KODE: 2082499**

**EE13152**

NBF Tilstandsrapport er utarbeidet av Norges Bilbransjeforbund og Forbrukerrådet.

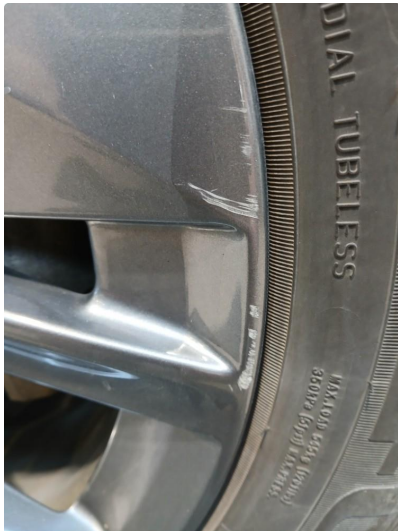
| Punkt | | Beskrivelse | Plassering |
|---|---|---|---|
| 1.1 | Dekk/Felger | kantkjørt felg | høyre foran |

1.1 Kantkjørt felg
