HONDA HONDA CR-V / RE5 150 HK AUTOMAT 4WD

TESTDATO: 24.07.2026

NBF Tilstandsrapport er utarbeidet av Norges Bilbransjeforbund og Forbrukerrådet.

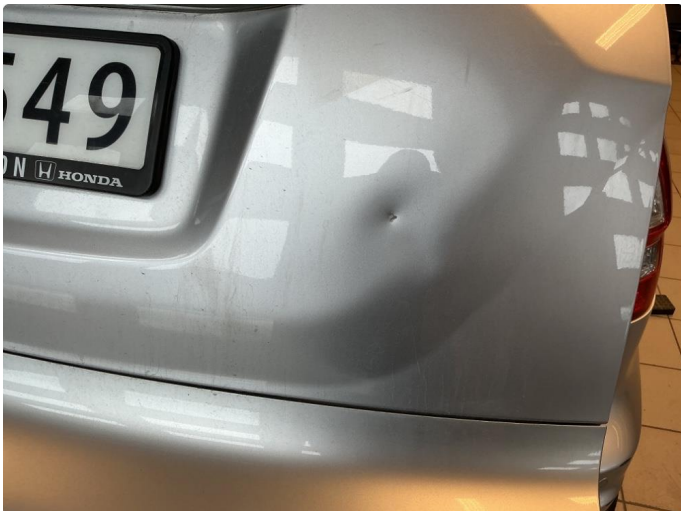
| Punkt | Beskrivelse | Plassering |
|---|---|---|
| 1.1 Bakluke | bulk med lakkskade | høyre bak |

1.1 Bulk med lakkskade

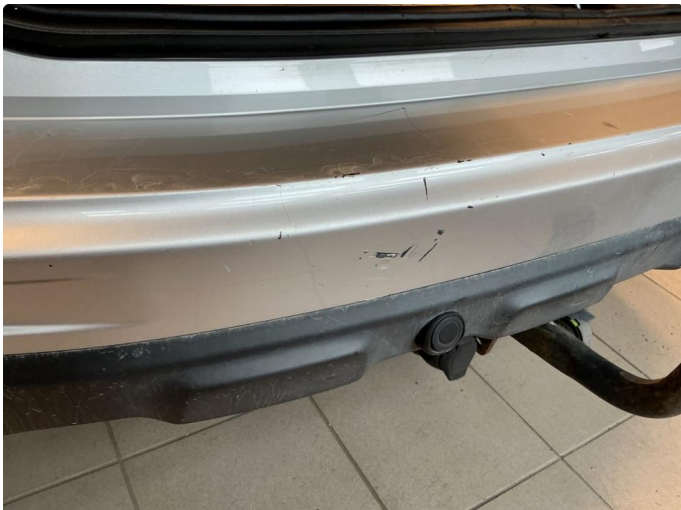
| Punkt | Beskrivelse | Plassering |
|---|---|---|
| 1.3 Støtfanger | ripe(r) ned til grunning | bak |

1.3 Ripe(r) ned til grunning

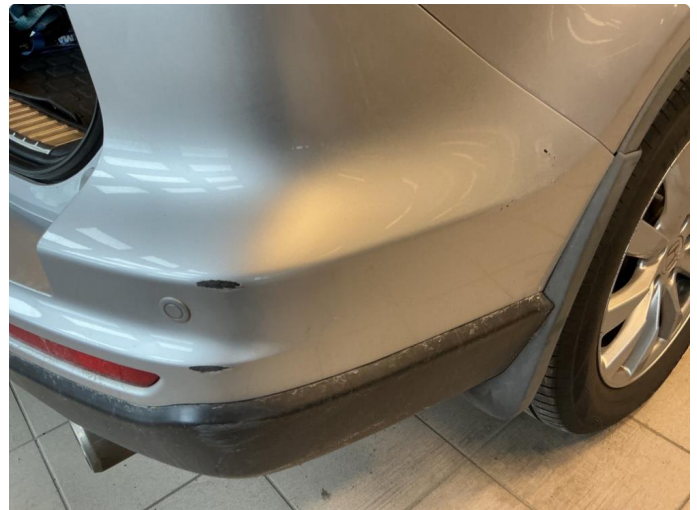
1.3 Ripe(r) ned til grunning

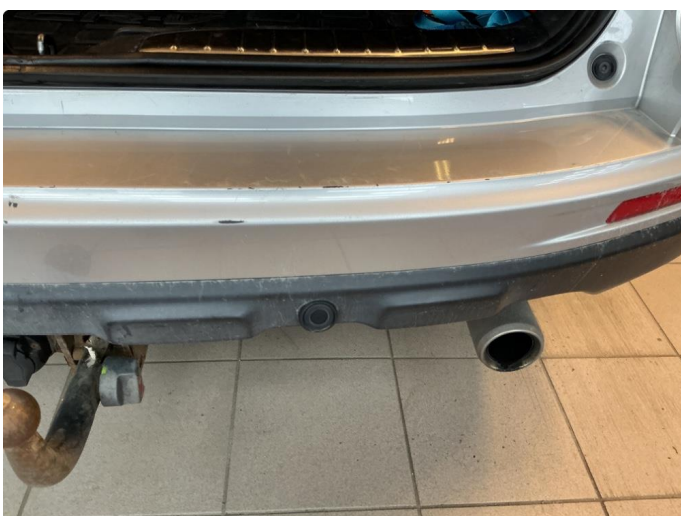
1.3 Ripe(r) ned til grunning

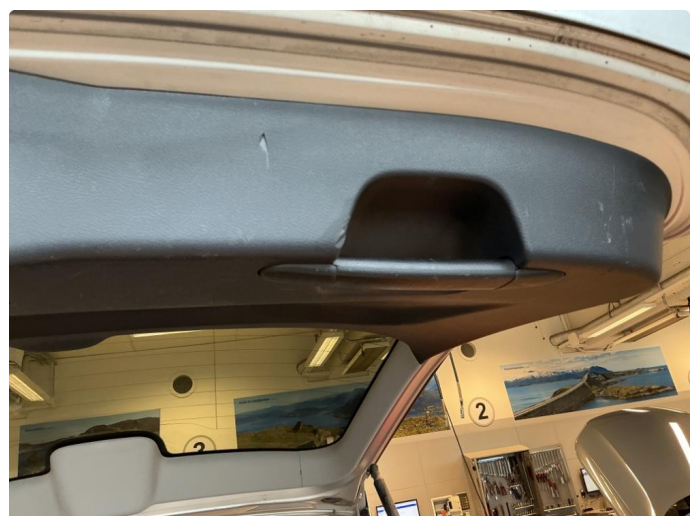
| Punkt | Beskrivelse | Plassering |
|---|---|---|
| 2.1 Dørtrekk | skadet/merker etter utstyr | |

2.1 Skadet/merker etter utstyr

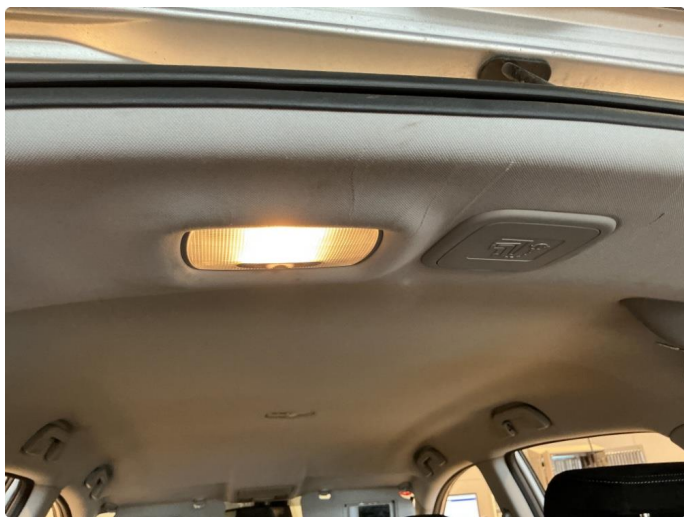
| Punkt | Beskrivelse | Plassering |
|---|---|---|
| 2.2 Taktrekk | merker etter utstyr | bak |

## 2.2 Merker etter utstyr
