**AUDI E-TRON 50 / GE 4WD**
**TESTDATO: 13.08.2026**
**KODE: 2091361**

**EC13653**

NBF Tilstandsrapport er utarbeidet av Norges Bilbransjeforbund og Forbrukerrådet.

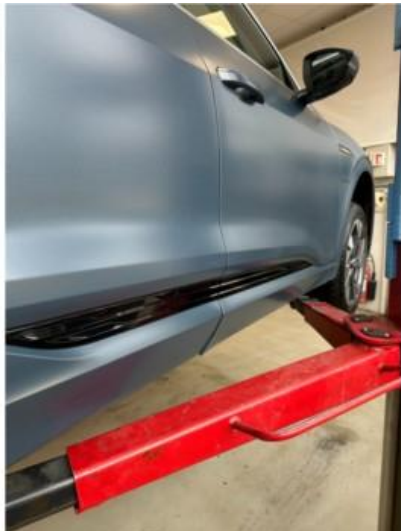
| Punkt | Beskrivelse | Plassering |
|---|---|---|
| 1.1 Dører | Riper i folie høyre side | |

1.1 Riper i folie høyre side

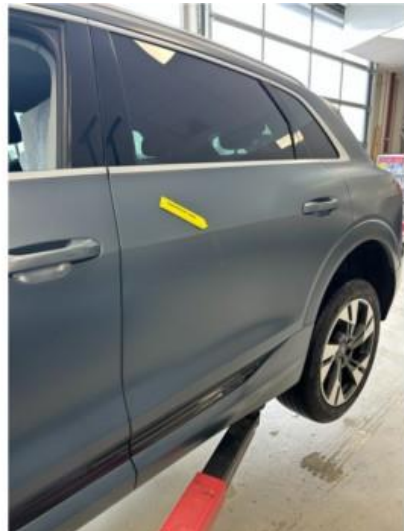
| Punkt | Beskrivelse | Plassering |
|---|---|---|
| 1.2 Dører | Ett par små bulker i dør venstre bak | |

1.2 Ett par små bulker i dør venstre bak

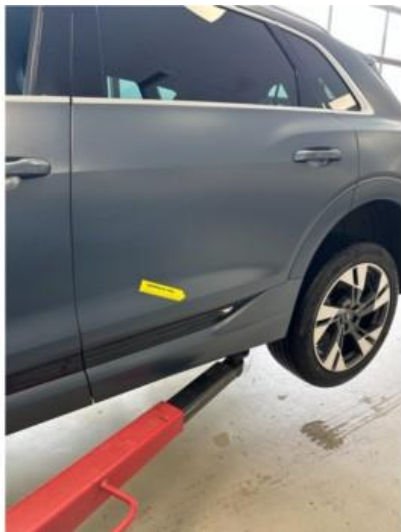
1.2 Ett par små bulker i dør venstre bak

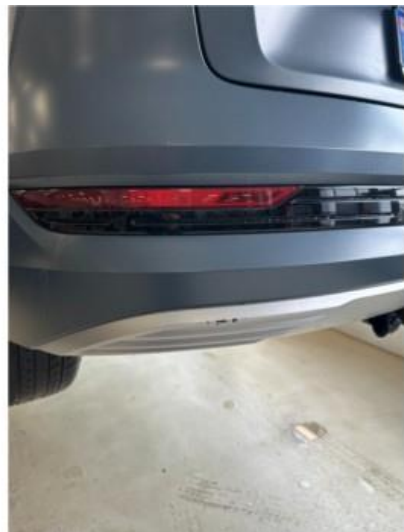
| Punkt | Beskrivelse | Plassering |
|---|---|---|
| 1.4 Støtfanger | Noen små hakk i fanger venstre bak | |

1.4 Noen små hakk i fanger venstre bak
