VOLKSWAGEN ID.4 GTX 220 KW / E2 4WD
TESTDATO: 21.05.2026
KODE: 1989236

EE21768

NBF Tilstandsrapport er utarbeidet av Norges Bilbransjeforbund og Forbrukerrådet.

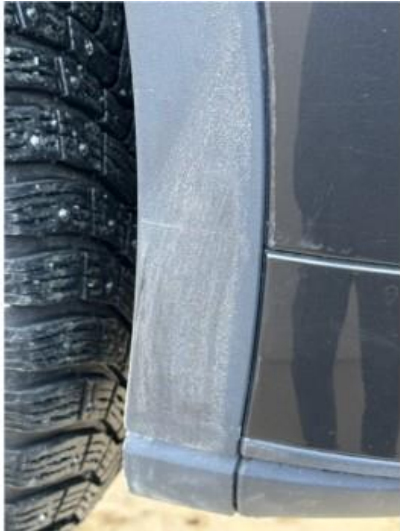
Punkt	Beskrivelse	Plassering
1. EKSTERIØR		
1.1 Støtfanger	Noen riper i fanger høyre foran

1.1 Noen riper i fanger høyre foran
