FORD KUGA 180 HK AUTOMAT 4WD

TESTDATO: 02.04.2025

VH89970

CHASSISNR: WF0AXXWPMHR19620

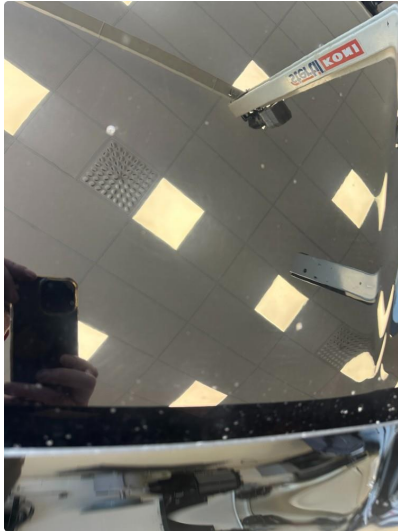
| Punkt | Beskrivelse | Plassering |
|---|---|---|
| 1.2 Panser | Noen små steinsprut i panser | |

1.2 Noen små steinsprut i panser

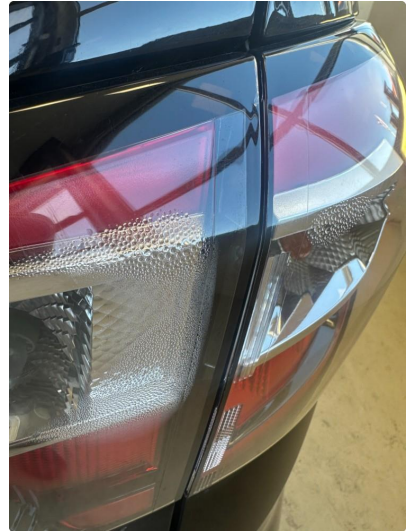
| Punkt | Beskrivelse | Plassering |
|---|---|---|
| 2.1 Lys bak | Littt dugg/fukt i baklykter. EU godkjent | |

2.1 Litt dugg/fukt i baklykter. EU godkjent

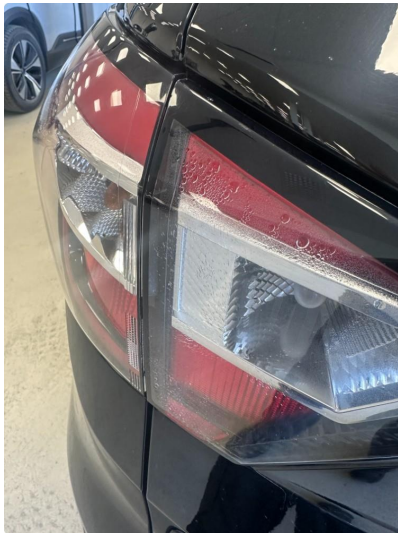
2.1 Litt dugg/fukt i baklykter. EU godkjent

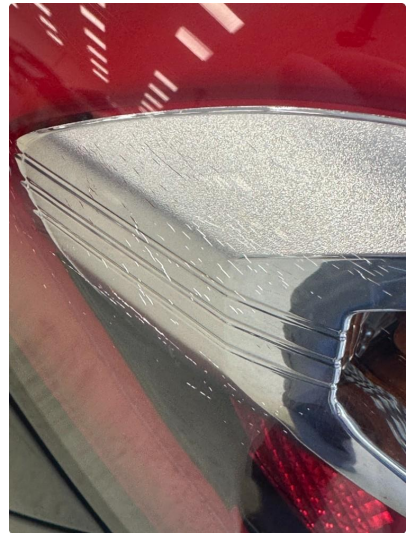
| Punkt | Beskrivelse | Plassering |
|---|---|---|
| 2.2 Lys bak | Litt krakelering i plast i lys bak. EU godkjent | |

2.2 Litt krakelering i plast i lys bak. EU godkjent

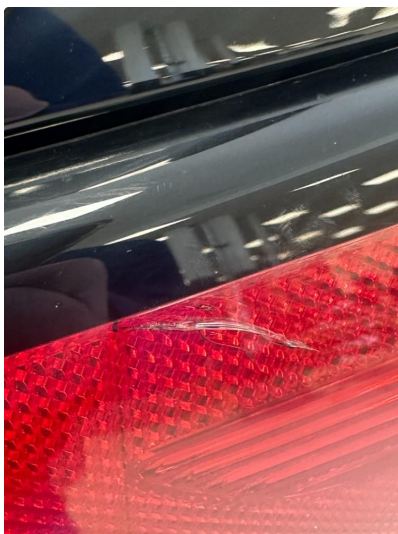
2.2 Litt krakelering i plast i lys bak. EU godkjent
