CITROEN E-C4 / B 2WD

TESTDATO: 03.09.2026

EH12528

NBF Tilstandsrapport er utarbeidet av Norges Bilbransjeforbund og Forbrukerrådet.

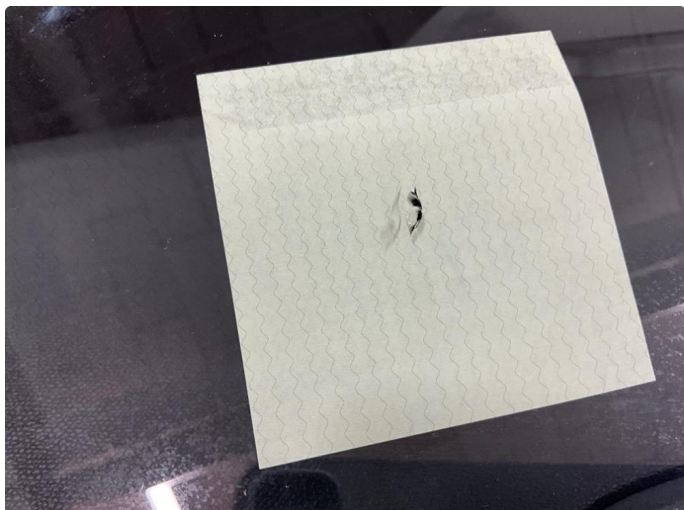
| Punkt | | Beskrivelse | Plassering |
|---|---|---|---|
| 1.1 | Frontvindu | Mindre steinsprutskade nede h. side frontrute. Denne er reparert. | |

1.1 Mindre steinsprutskade nede h. side frontrute.  
Denne er reparert.

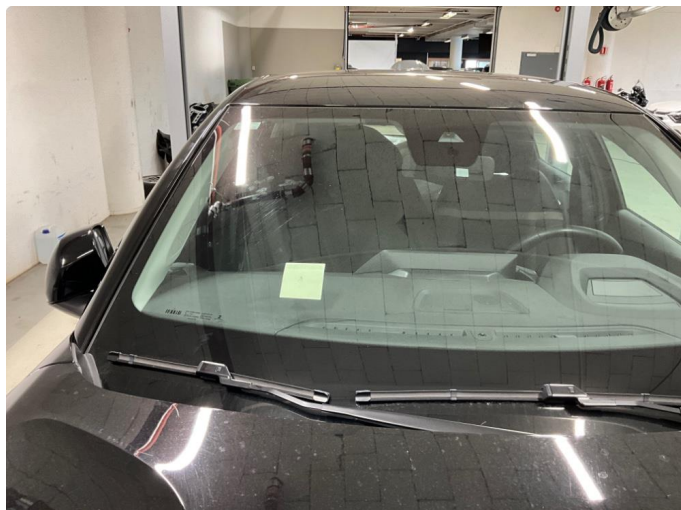
1.1 Mindre steinsprutskade nede h. side frontrute.  
Denne er reparert.
