KIA SPORTAGE / NQ5E 4WD

CHASSISNR: U5YPV81HDSL228141

NBF Tilstandsrapport er utarbeidet av Norges Bilbransjeforbund og Forbrukerrådet.

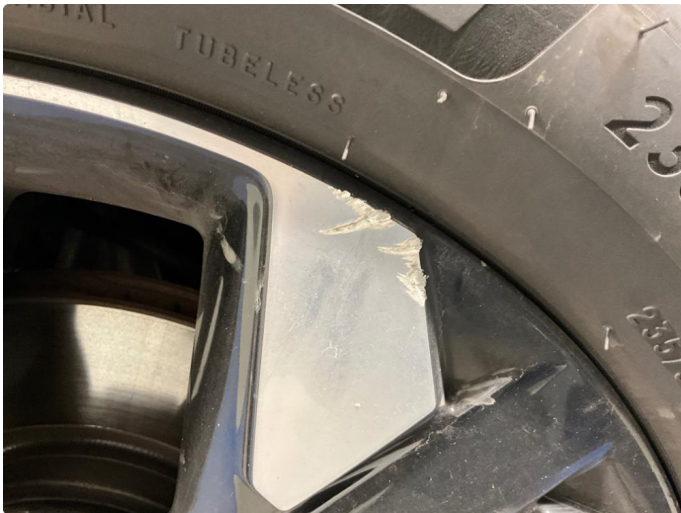
| Punkt | Beskrivelse | Plassering |
|---|---|---|
| 1.1 Dekk/Felger | Noe sår i en sommerfelg. | |

1.1 Noe sår i en sommerfelg.
