KIA SPORTAGE 4WD

TESTDATO: 27.07.2026

CHASSISNR: U5YPV81HDNL037829

KJØRETØY: Personbil

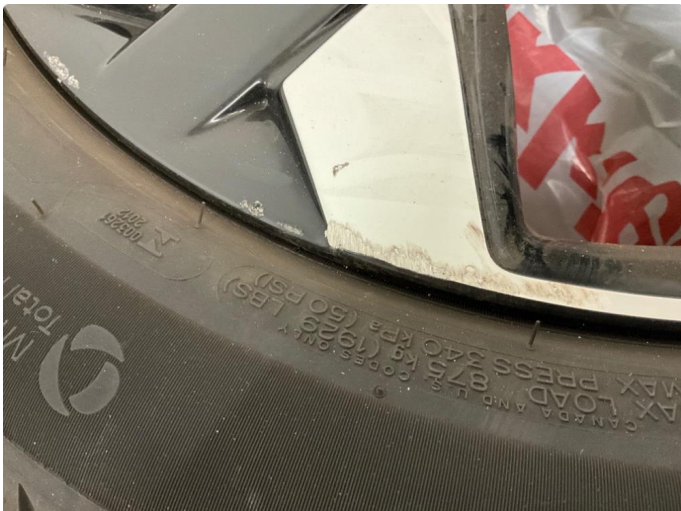
| Punkt | | Beskrivelse | Plassering |
|---|---|---|---|
| 1.1 | Dekk/Felger | Noe sår i en sommerfelg | |

1.1 Noe sår i en sommerfelg
