PEUGEOT 508 4WD

TESTDATO: 19.02.2025

DS24567

NBF Tilstandsrapport er utarbeidet av Norges Bilbransjeforbund og Forbrukerrådet.

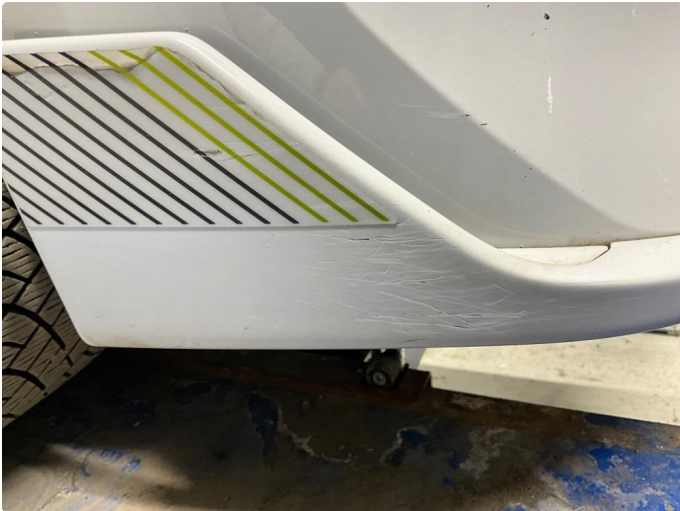
| Punkt | | Beskrivelse | Plassering |
|---|---|---|---|
| 1.2 | Støtfanger | ripe(r) ned til grunning | venstre foran |

1.2 Ripe(r) ned til grunning
