**PEUGEOT 208 / U 2WD**
**TESTDATO: 12.08.2026**
**KODE: 2090804**

**ER27697**

NBF Tilstandsrapport er utarbeidet av Norges Bilbransjeforbund og Forbrukerrådet.

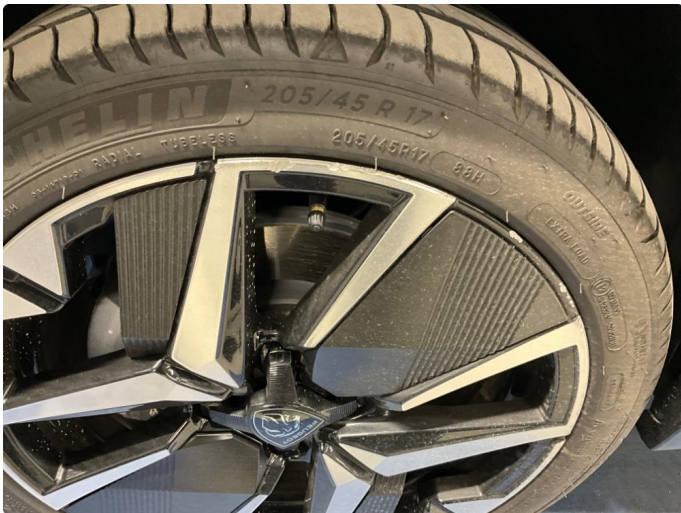
| Punkt | Beskrivelse | Plassering |
|---|---|---|
| 1.1 Dekk/Felger | Noe sår i v. felg foran (sommer) | venstre foran |

1.1 Noe sår i v. felg foran (sommer)
