**VOLKSWAGEN T-ROC 150 HK AUTOMAT 4X4**
**TESTDATO: 23.07.2026**
**KODE: 2077623**

NBF Tilstandsrapport er utarbeidet av Norges Bilbransjeforbund og Forbrukerrådet.

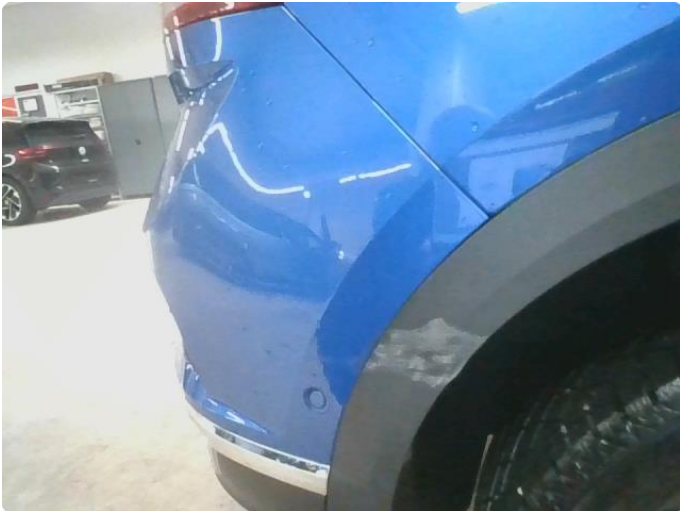
| Punkt | Beskrivelse | Plassering |
|---|---|---|
| 2.1 Skjermer | skjermutbygger skadet | |

2.1 Skjermutbygger skadet

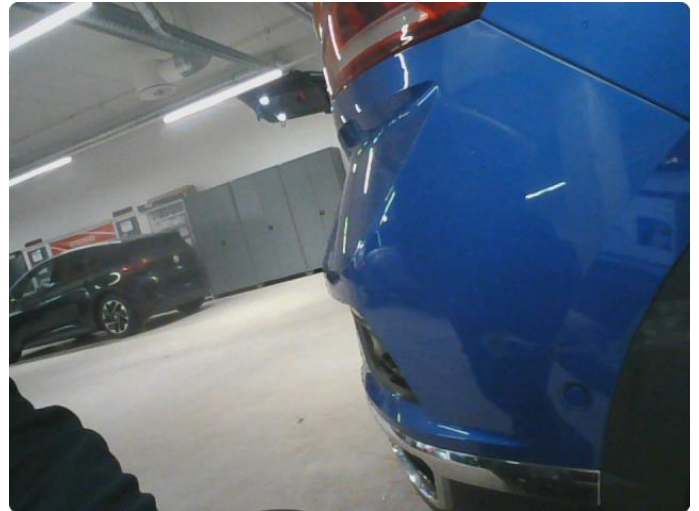
| Punkt | Beskrivelse | Plassering |
|---|---|---|
| 2.2 Støtfanger | skade | |

2.2 Skade
