# Teknisk test med påkost

MITSUBISHI MITSUBISHI OUTLANDER / CW0 4WD

TESTDATO: 05.10.2026

CHASSISNR: JMBXDGG2WHZ000942

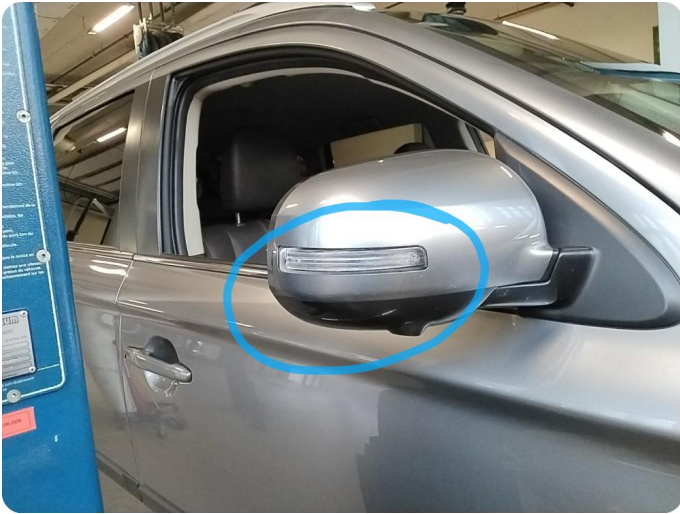
| PUNKT | BESKRIVELSE | PLASSERING | PÅKOST |
|---|---|---|---|
| 1.1 | Retningslys | Skadet begge sider | |

1.1 Øvrige feil  
Skadet begge sider

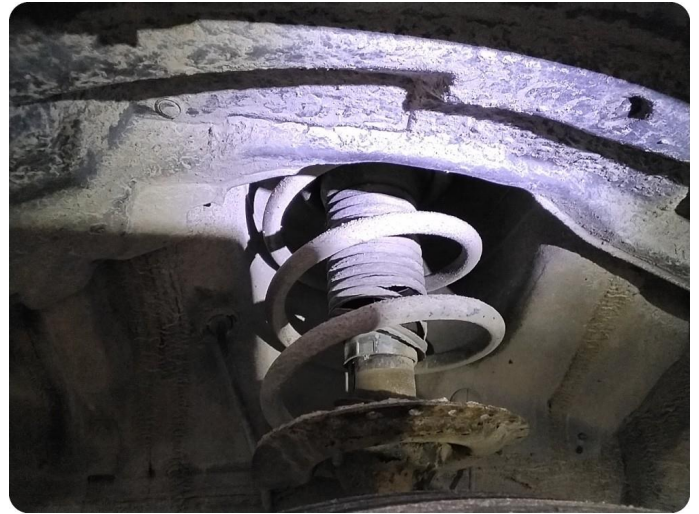
| PUNKT | BESKRIVELSE | PLASSERING | PÅKOST |
|---|---|---|---|
| 2.1 | Fjærer/støtdemper | Støvmansjett defekt. | |

2.1 Støvmansjett defekt

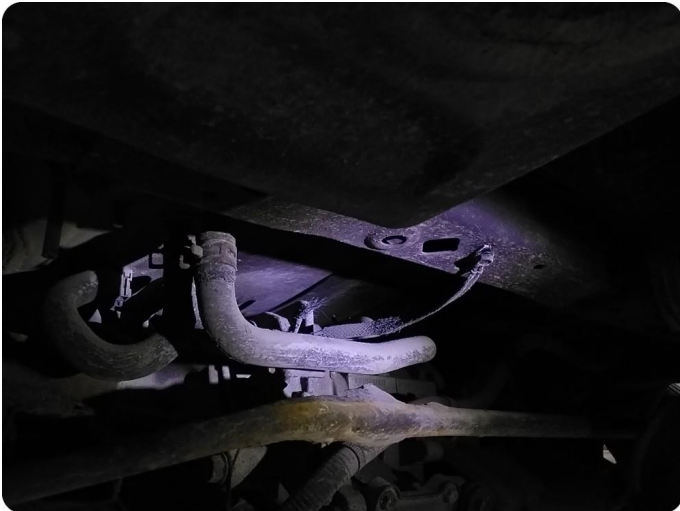
| PUNKT | BESKRIVELSE | PLASSERING | PÅKOST |
|---|---|---|---|
| 3.1 | Opplysninger | Øvrig opplysninger. Jordings kabel bakre motor brudd | 2 750 |

3.1 Øvrig opplysninger  
Jordings kabel bakre motor brudd
