# Teknisk test uten påkost

VOLVO C40 / X 4WD

TESTDATO: 17.06.2026

CHASSISNR: YV1XKEDV0P2060428

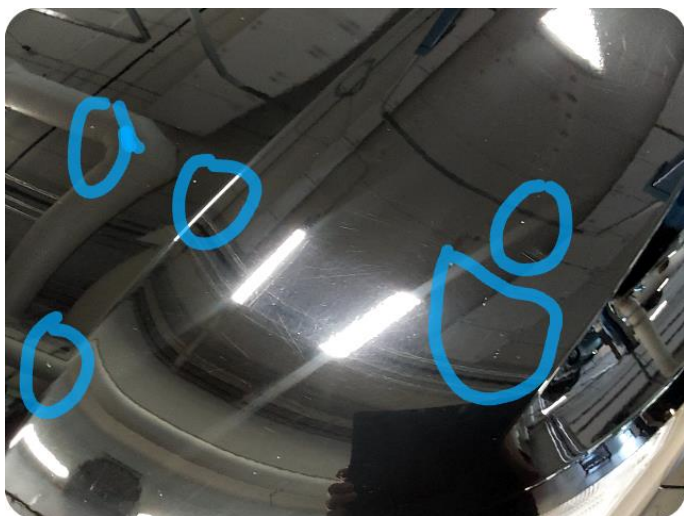
| PUNKT | BESKRIVELSE | PLASSERING |
|---|---|---|
| 1.1 Panser | Steinsprut. Mange små steinsprut | |

1.1 Steinsprut  
Mange små steinsprut

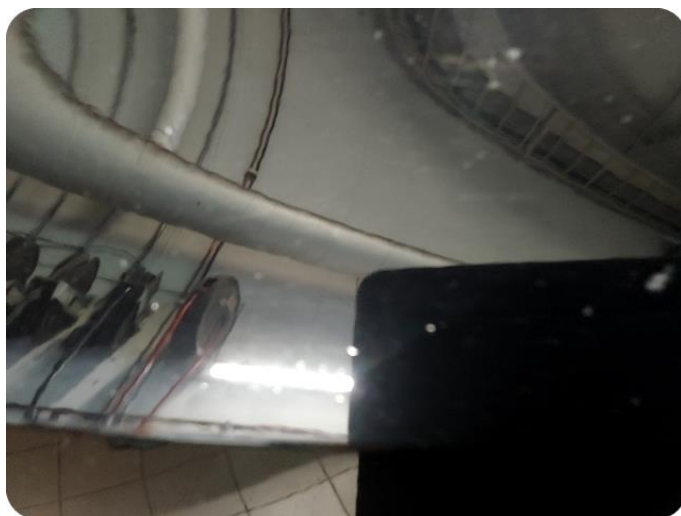
| PUNKT | BESKRIVELSE | PLASSERING |
|---|---|---|
| 1.2 Støtfanger | Steinsprut. Mange små steinsprut I fronten | |

1.2 Steinsprut  
Mange små steinsprut i fronten

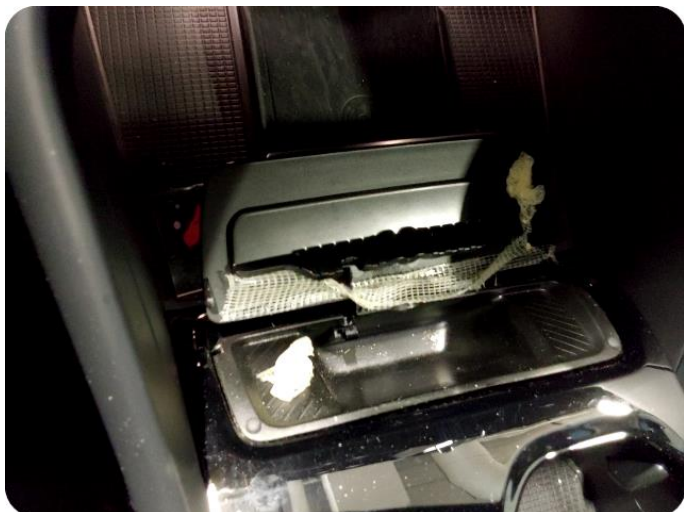
| PUNKT | BESKRIVELSE | PLASSERING |
|---|---|---|
| 2.1 Midtkonsoll/midtarmene | Lokk defekt. Lokk er skadet | |

2.1 Lokk defekt  
Lokk er skadet
