# Teknisk test uten påkost

MITSUBISHI MITSUBISHI OUTLANDER 4WD

TESTDATO: 14.06.2025

CHASSISNR: JMBXDGG2WJZ009145

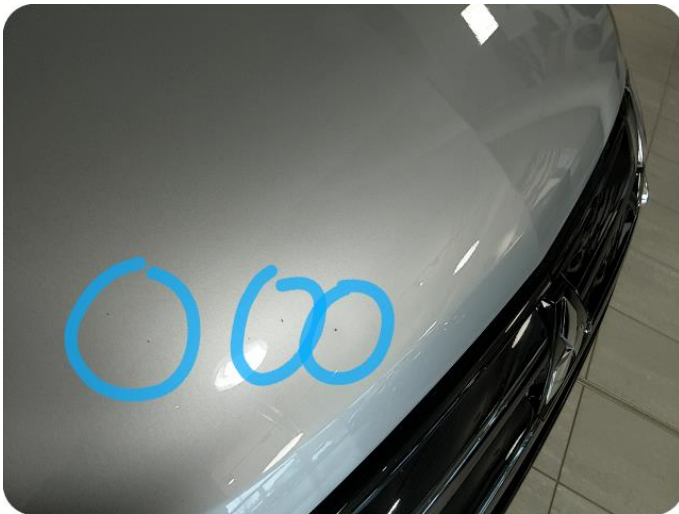
| PUNKT | | BESKRIVELSE | PLASSERING |
|---|---|---|---|
| 1.1 | Panser | Steinsprut. utbedret | |

1.1 Steinsprut  
Utbedret

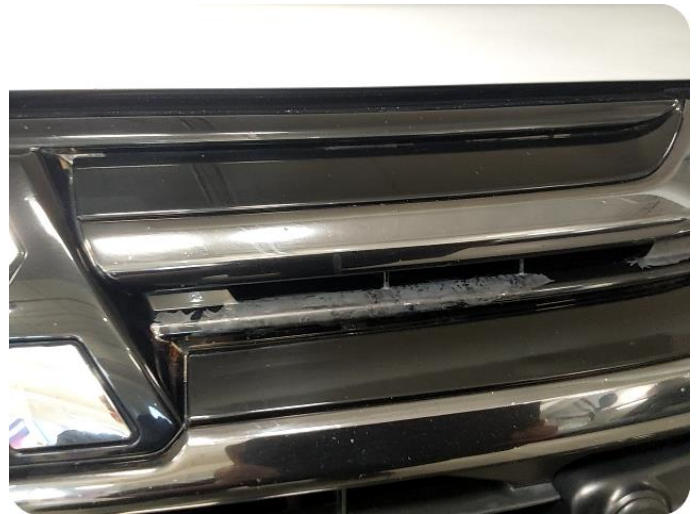
| PUNKT | | BESKRIVELSE | PLASSERING |
|---|---|---|---|
| 1.2 | Grill | Lakk flasser. Flasser lakk fra grill- normal slitasje | |

1.2 Lakk flasser  
Flasser lakk fra grill- normal slitasje

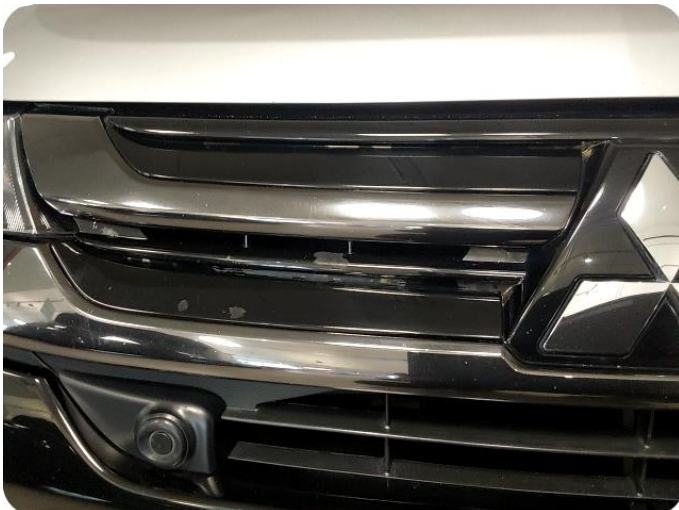
1.2 Lakk flasser  
Flasser lakk fra grill- normal slitasje
