TOYOTA TOYOTA HILUX / AN1P(EU,N) 150 HK AUTOMAT  
4WD

UX70863

CHASSISNR: AHTBB3CD401758701

NBF Tilstandsrapport er utarbeidet av Norges Bilbransjeforbund og Forbrukerrådet.

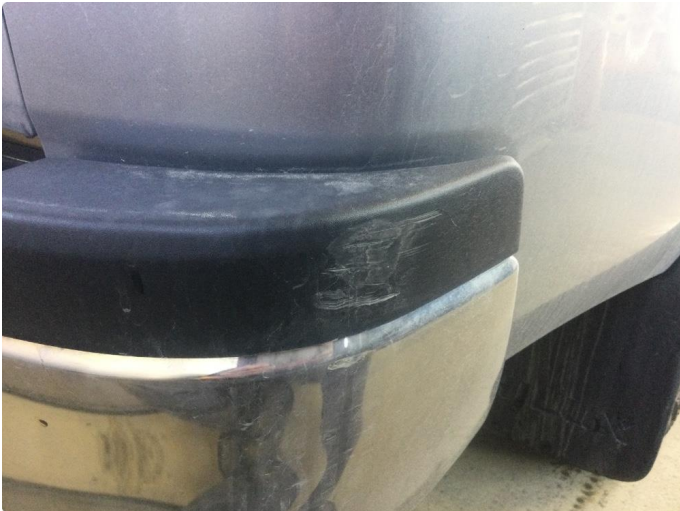
1.1 Ripe(r)

| Punkt | | Beskrivelse | Plassering |
|---|---|---|---|
| 1.1 | Støtfanger | ripe(r) | høyre bak |

| Bruksmerker/steinsprut på utsatte steder. |
