MAZDA MAZDA3 / BL 120 HK MANUELL 2WD

TESTDATO: 25.07.2026

NBF Tilstandsrapport er utarbeidet av Norges Bilbransjeforbund og Forbrukerrådet.

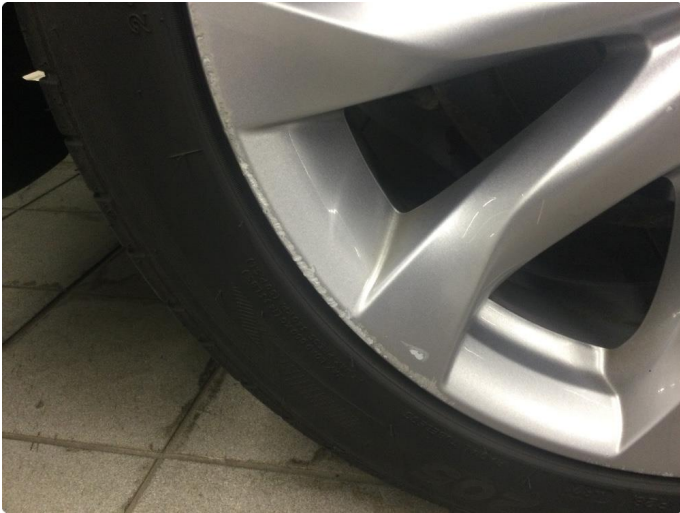
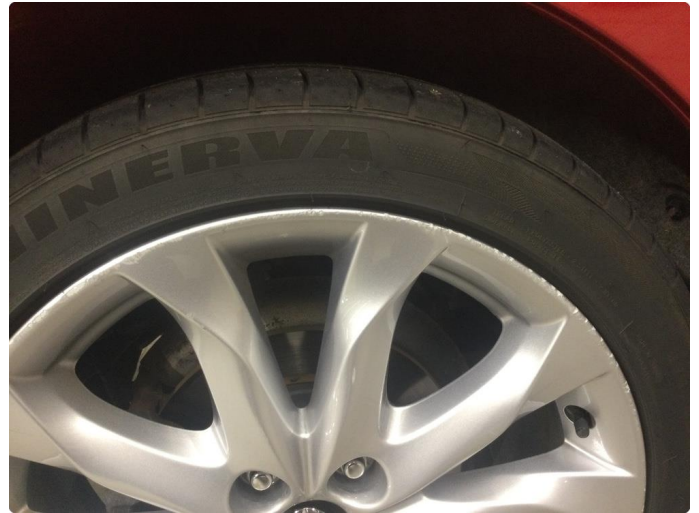
| Punkt | | Beskrivelse | Plassering |
|---|---|---|---|
| 1.2 | Dekk/Felger | kantkjørt felg | høyre bak |

1.2 Kantkjørt felg

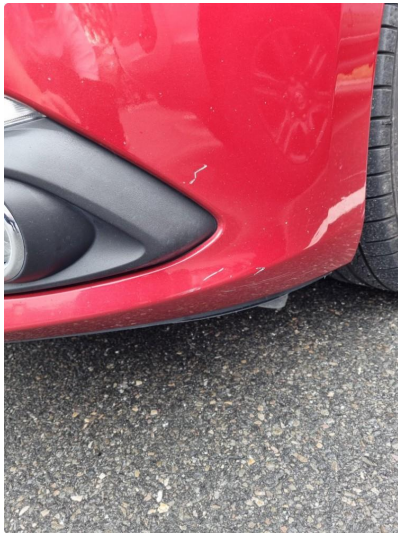
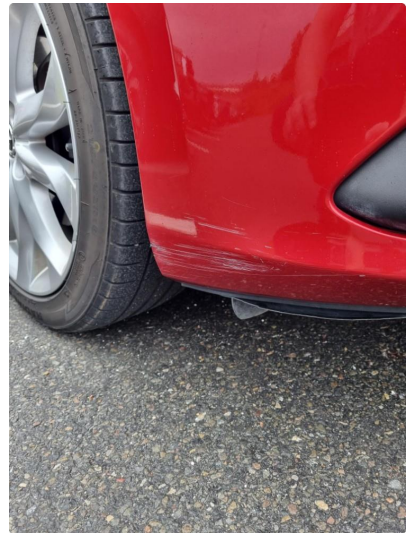
| Punkt | | Beskrivelse | Plassering |
|---|---|---|---|
| 1.3 | Støtfanger | ripe(r) | |

1.3 Ripe(r)
