**OPEL MOKKA X / J-A 152 HK AUTOMAT 4WD**
**TESTDATO: 11.09.2026**
**KODE: 2115870**

**JD78177**

NBF Tilstandsrapport er utarbeidet av Norges Bilbransjeforbund og Forbrukerrådet.

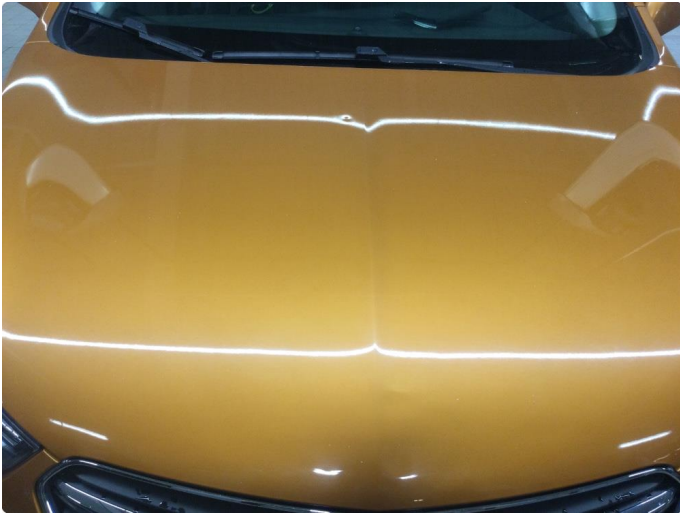
| Punkt | | Beskrivelse | Plassering |
|---|---|---|---|
| 1.1 | Panser | steinsprut | |

1.1 Steinsprut

Noen steinsprut/bruksmerker på utsatte steder.  
Bilen har ikke hattehulle.

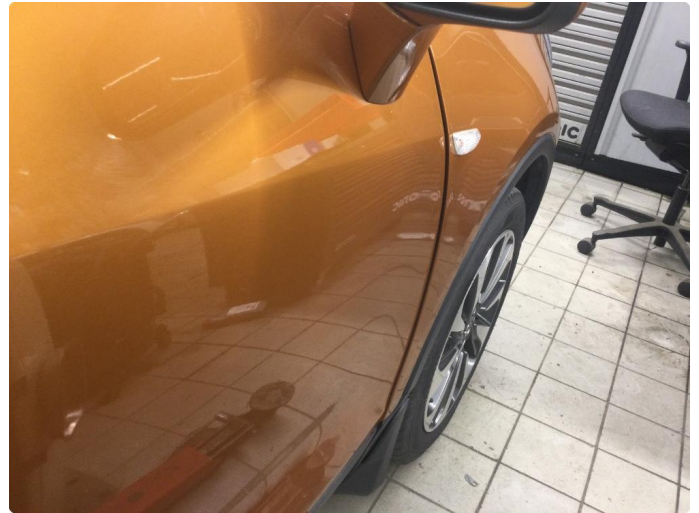
| Punkt | | Beskrivelse | Plassering |
|---|---|---|---|
| 1.2 | Dører | øvrige feil | |

1.2 Øvrige feil
