FORD FOCUS / DYB 116 HK AUTOMAT 2WD

TESTDATO: 09.10.2026

CHASSISNR: WF0LXXGCBLDJ66319

NBF Tilstandsrapport er utarbeidet av Norges Bilbransjeforbund og Forbrukerrådet.

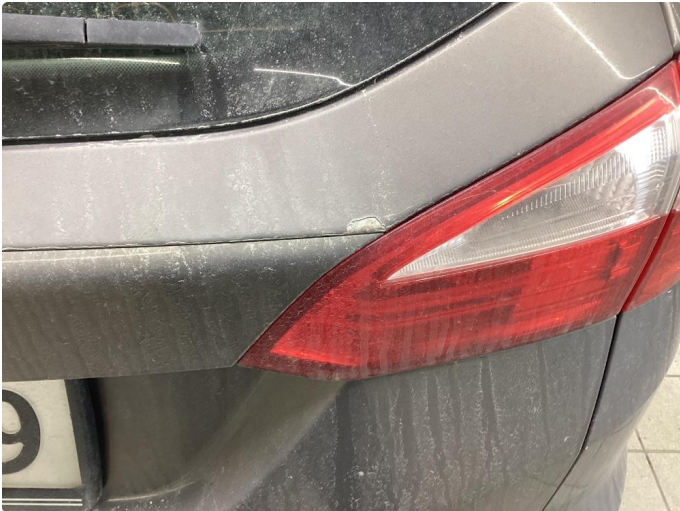
| Punkt | | Beskrivelse | Plassering |
|---|---|---|---|
| 1.1 | Bakluke | lakk flasser | |

1.1 Lakk flasser

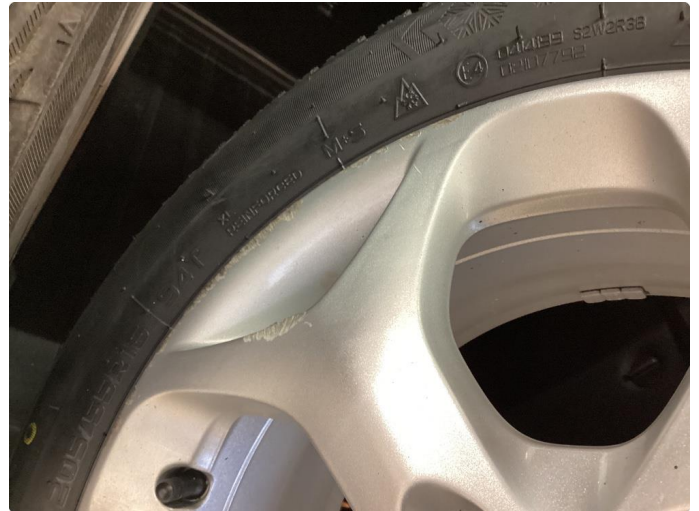
| Punkt | | Beskrivelse | Plassering |
|---|---|---|---|
| 1.2 | Dekk/Felger | kantkjørt felg | |

1.2 Kantkjørt felg

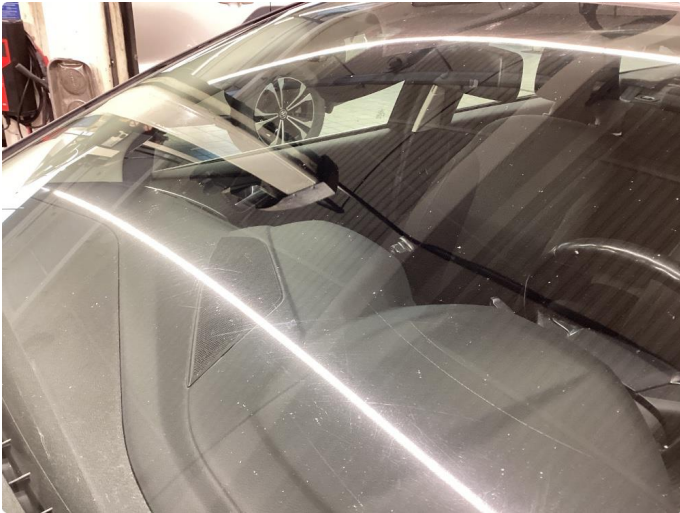
| Punkt | | Beskrivelse | Plassering |
|---|---|---|---|
| 1.3 | Frontvindu | slitt | |

1.3 Slitt

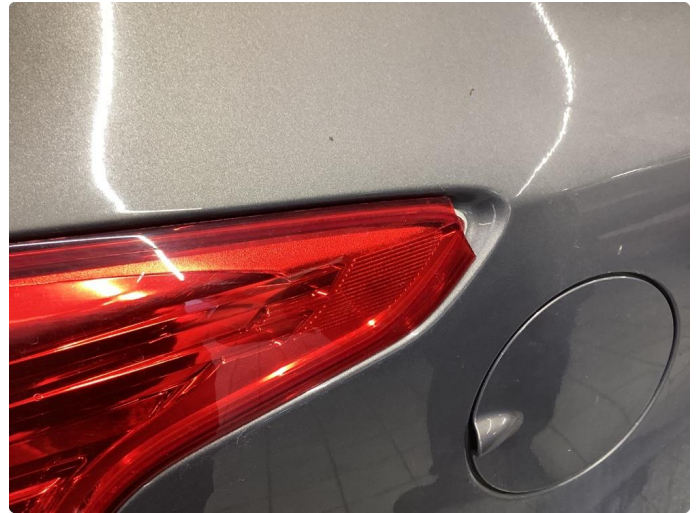
| Punkt | | Beskrivelse | Plassering |
|---|---|---|---|
| 2.1 | Lys bak | defekt / sprukket glass | høyre bak |

2.1 Defekt / sprukket glass

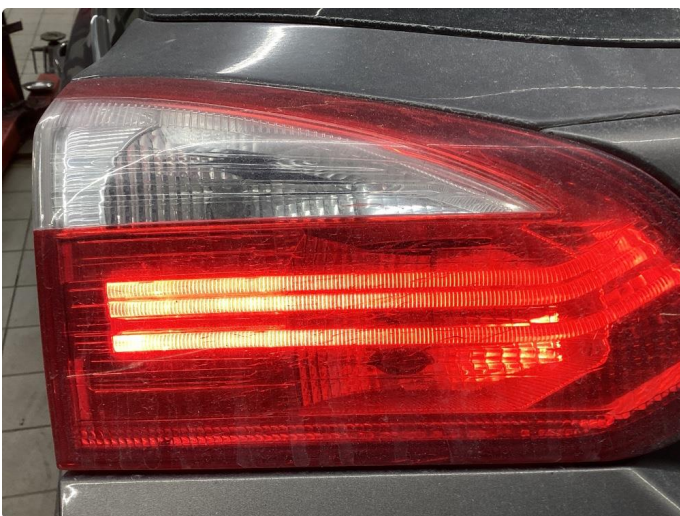
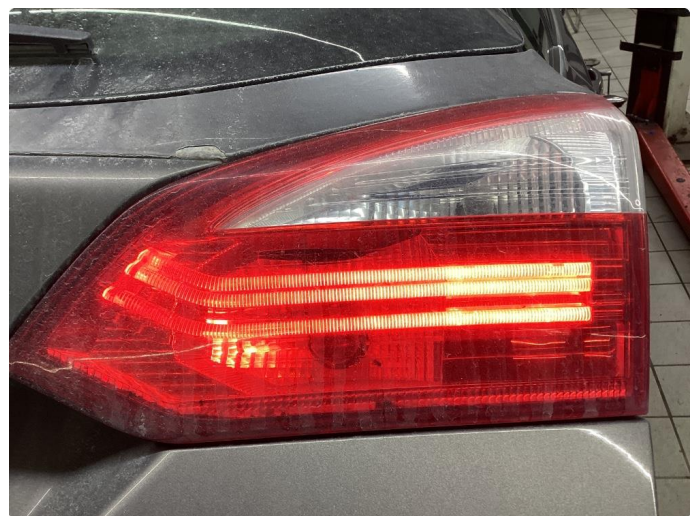
| Punkt | | Beskrivelse | Plassering |
|---|---|---|---|
| 2.2 | Lys bak | krakelering i plast | indre - begge bak |

2.2 Krakelering i plast

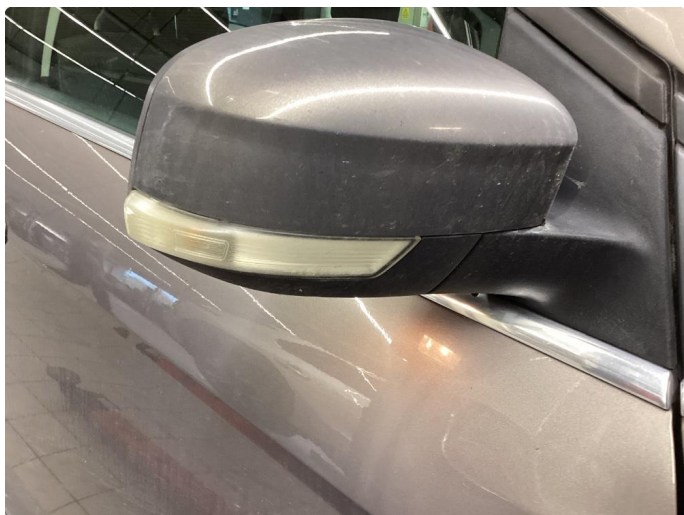
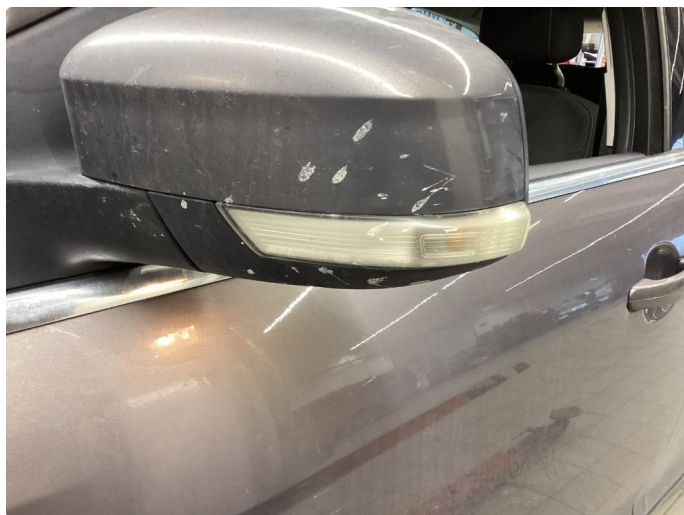
| Punkt | | Beskrivelse | Plassering |
|---|---|---|---|
| 2.3 | Retningslys | krakelering i plast | begge |

2.3 Krakelering i plast

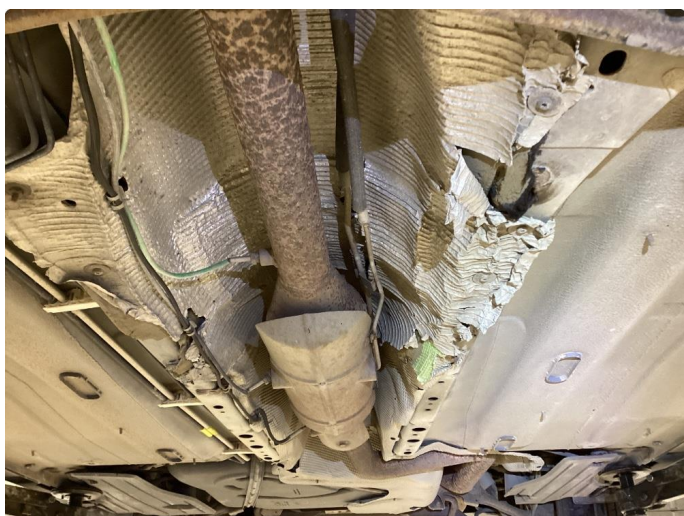
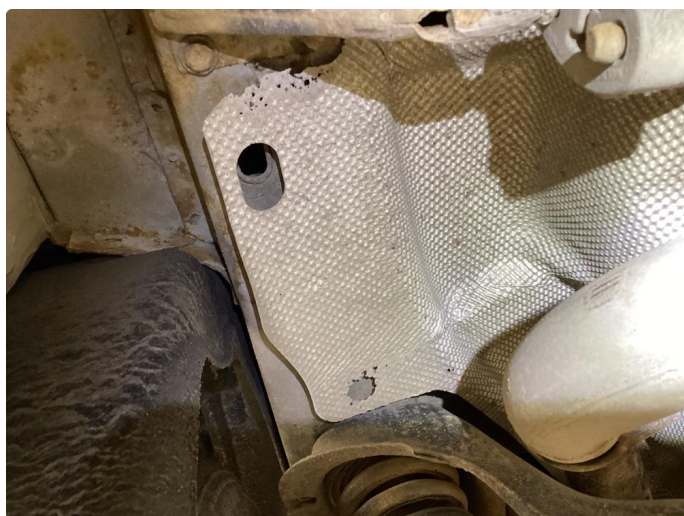
| Punkt | | Beskrivelse | Plassering |
|---|---|---|---|
| 3.1 | Eksosanlegg | Noen bruksmerker på varmeskjold | |

3.1 Noen bruksmerker på varmeskjold
