TOYOTA AURIS / HE15U(A) 2WD
TESTDATO: 08.05.2026
KODE: 2020183

HZ32570	116 069 KM	07.11.2017 Førstegang registrert	Hybr(B)
----------------	-------------------	--	----------------

NBF Tilstandsrapport er utarbeidet av Norges Bilbransjeforbund og Forbrukerrådet.

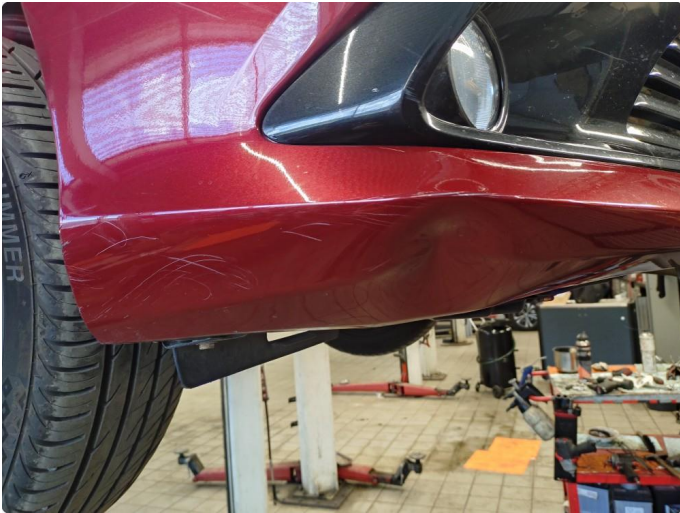
Punkt	Beskrivelse	Plassering
1. EKSTERIØR		
1.1 Støtfanger	skrubbskader underkant	foran - nede - høyre foran

1.1 Skrubbskader underkant

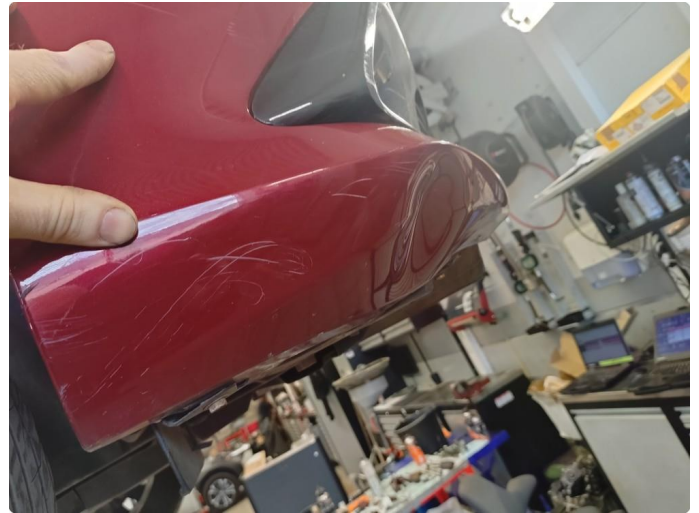
1.1 Skrubbskader underkant
