**VOLKSWAGEN POLO / 6R 90 HK MANUELL 2WD**
**TESTDATO: 09.09.2026**
**KODE: 2113378**

**AY31608**

NBF Tilstandsrapport er utarbeidet av Norges Bilbransjeforbund og Forbrukerrådet.

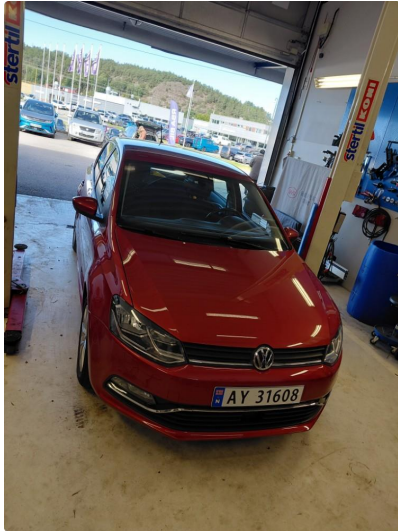
| Punkt | | Beskrivelse | Plassering |
|---|---|---|---|
| 1.1 | Lakk | generelt mye bruksslitasje | alle |

1.1 Generelt mye bruksslitasje

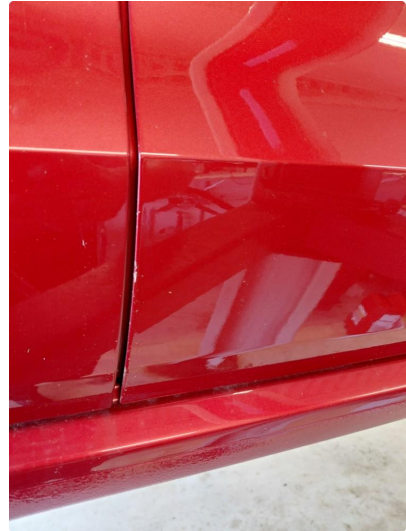
| Punkt | | Beskrivelse | Plassering |
|---|---|---|---|
| 1.2 | Døråpning | bulk(er) med lakkskade | høyre foran - venstre foran - begge foran |

1.2 Bulk(er) med lakkskade

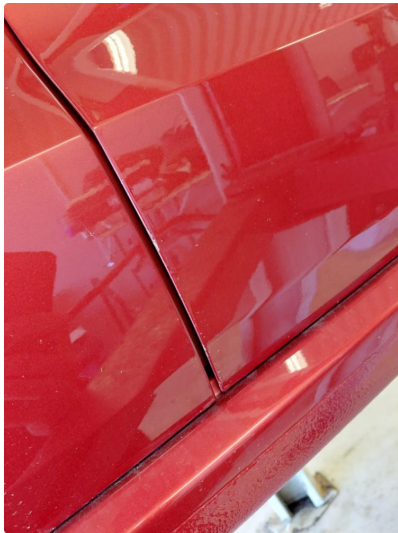
1.2 Bulk(er) med lakkskade

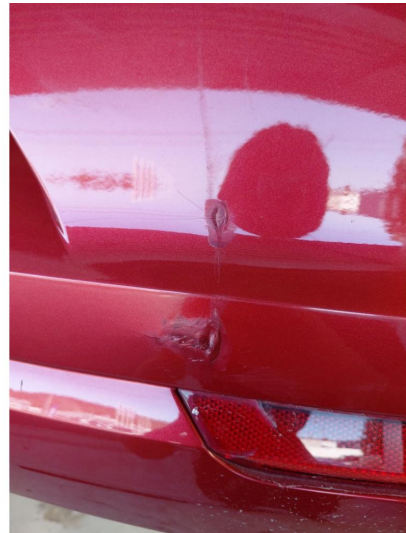
| Punkt | | Beskrivelse | Plassering |
|---|---|---|---|
| 1.3 | Støtfanger | riper | bak |

1.3 Riper
