**KIA SPORTAGE 136 HK MANUELL 4WD**
**TESTDATO: 09.05.2025**
**KODE: 1709213**

**CV81279**

NBF Tilstandsrapport er utarbeidet av Norges Bilbransjeforbund og Forbrukerrådet.

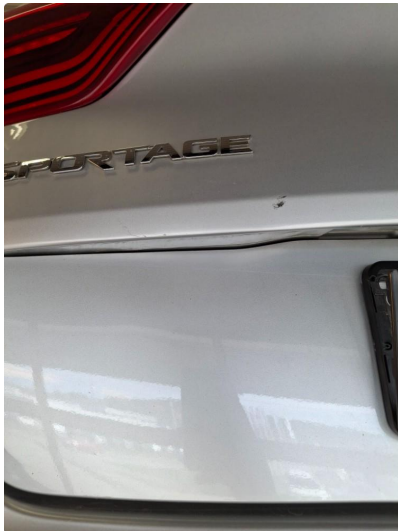
| Punkt | | Beskrivelse | Plassering |
|---|---|---|---|
| 1.1 | Bakluke | Riper bakluke | bak |

1.1 Riper bakluke

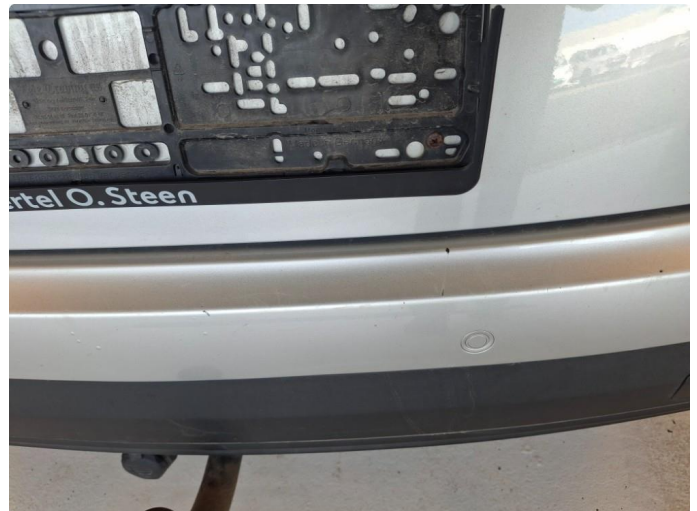
| Punkt | | Beskrivelse | Plassering |
|---|---|---|---|
| 1.2 | Støtfanger | Riper støtfanger bak | bak |

1.2 Riper støtfanger bak
