**TESLA MODEL Y / 003 4WD**
**TESTDATO: 01.07.2026**
**KODE: 2064932**

NBF Tilstandsrapport er utarbeidet av Norges Bilbransjeforbund og Forbrukerrådet.

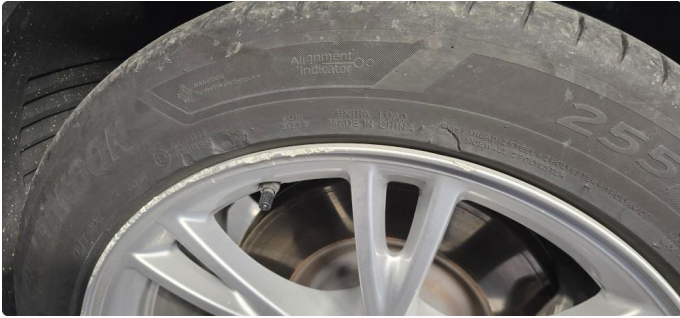
Punkt	Beskrivelse	Plassering
<b>1. EKSTERIØR</b>		
1.1 Dekk/Felger	kantkjørt felg	venstre foran
<b>2. INTERIØR</b>		
2.1 Deksel	ripe(r)	bak

1.1 Kantkjørt felg

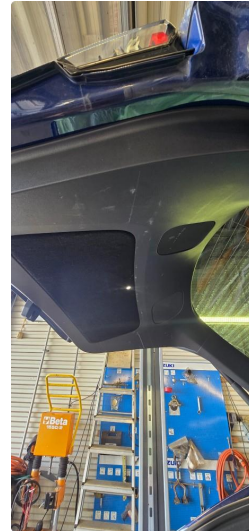
2.1 Ripe(r)
