POLESTAR POLESTAR 2 / V 4WD

TESTDATO: 02.10.2026

NBF Tilstandsrapport er utarbeidet av Norges Bilbransjeforbund og Forbrukerrådet.

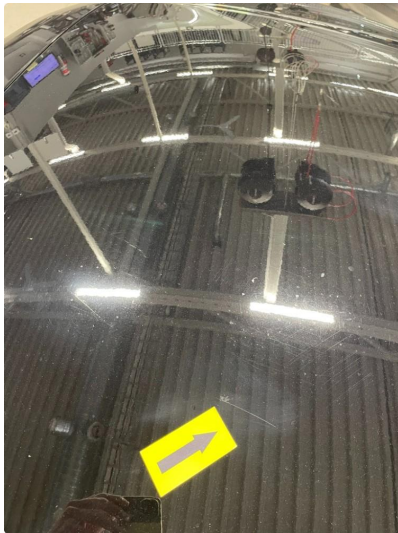
| Punkt | Beskrivelse | Plassering |
|---|---|---|
| 1.1 Lakk | generelt mye riper ( normal bruksslitasje ) | alle |

1.1 Generelt mye riper ( normal bruksslitasje )

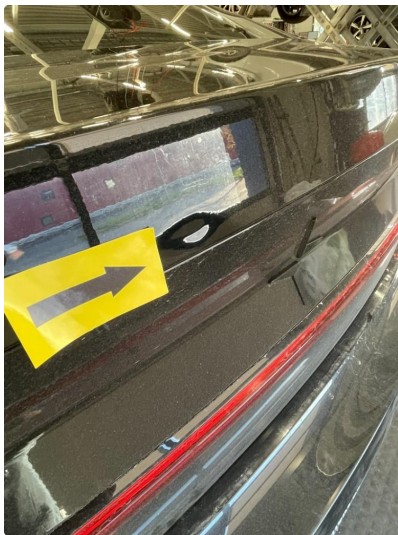
| Punkt | Beskrivelse | Plassering |
|---|---|---|
| 1.2 Bakluke | bulk ( ordnes ) | bak |

1.2 Bulk ( ordnes )

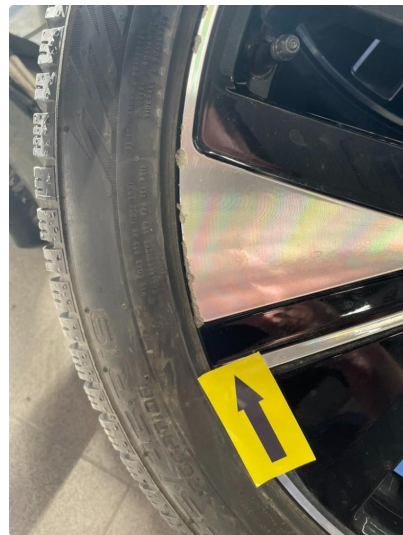
| Punkt | Beskrivelse | Plassering |
|---|---|---|
| 1.3 Dekk/Felger | kantkjørt felg Diamond Cut | venstre |

1.3 Kantkjørt felg Diamond Cut

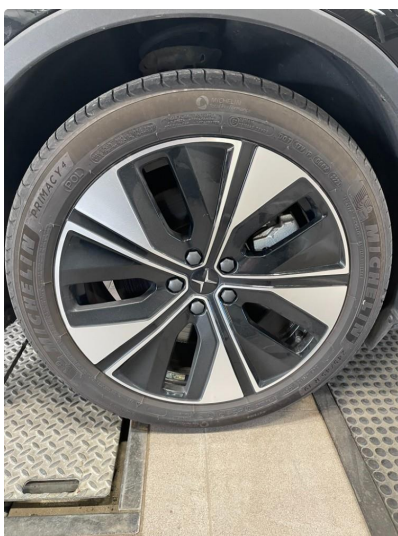
| Punkt | Beskrivelse | Plassering |
|---|---|---|
| 2.1 Forstilling | 4-hjulsmåling/forstillingskontroll ( utføres før salg ) | alle |

2.1 4-hjulsmåling/forstillingskontroll ( utføres før salg )
