**RENAULT KADJAR / RFE 110 HK AUTOMAT 2WD**
**TESTDATO: 29.06.2026**
**KODE: 2062523**

**XV70060**

**115 950 KM**

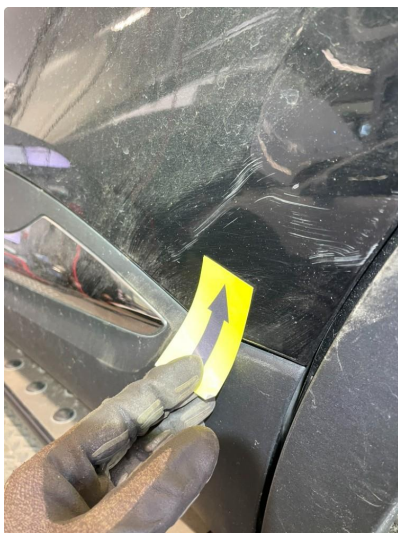
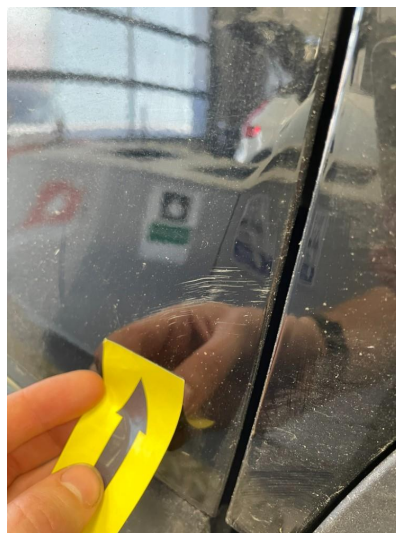
| Punkt | Beskrivelse | Plassering |
|---|---|---|
| 1.1 Lakk | generelt mye riper ( bruksslitasje ) | alle |

1.1 Generelt mye riper ( bruksslitasje )

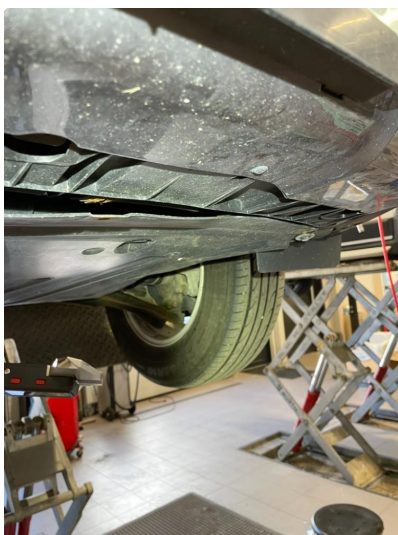
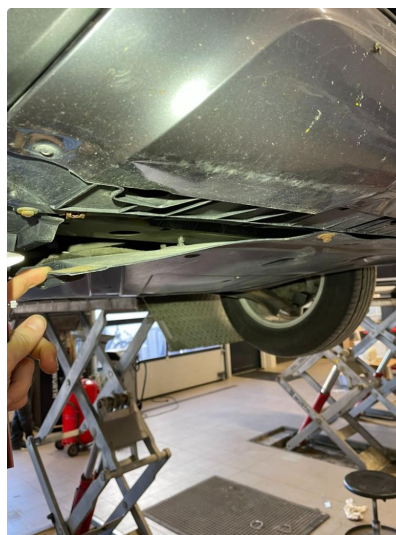
| Punkt | Beskrivelse | Plassering |
|---|---|---|
| 1.2 Under bil | beskyttelsesplate skadet/mangler ( mangler skruer, ordne nye ) | foran |

1.2 Beskyttelsesplate skadet/mangler ( mangler skruer, ordne nye )

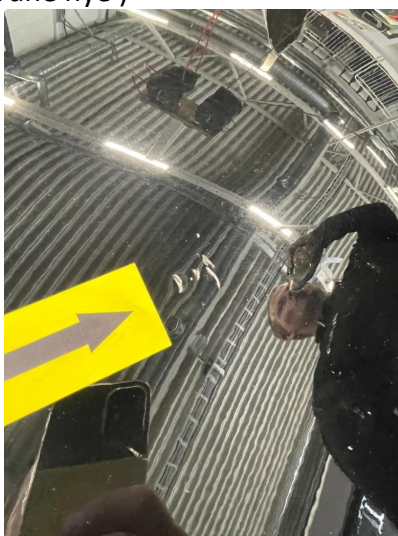
| Punkt | Beskrivelse | Plassering |
|---|---|---|
| 1.3 Panser | noen småbulker ( rettes ut ) | alle |

1.3 Noen småbulker ( rettes ut )

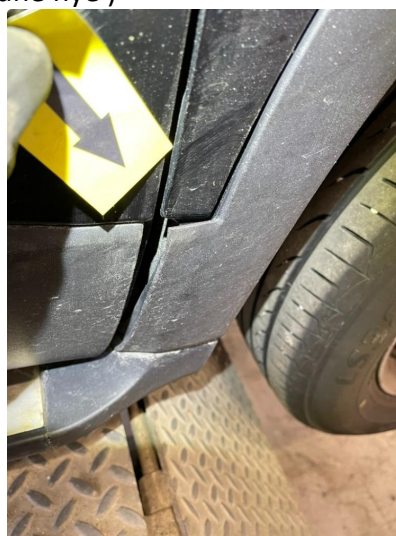
| Punkt | Beskrivelse | Plassering |
|---|---|---|
| 1.4 Skjermer | skjermetbygger løs ( festes ) | høyre foran |

1.4 Skjermutbygger løs ( festes )

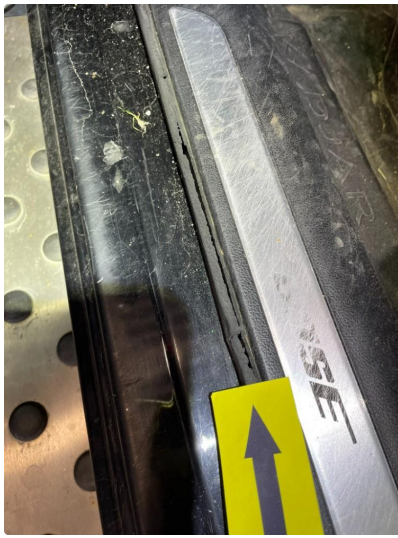
| Punkt | Beskrivelse | Plassering |
|---|---|---|
| 1.5 Døråpning | skadet list ( bruksslitasje ) | alle |

1.5 Skadet list ( bruksslitajse )

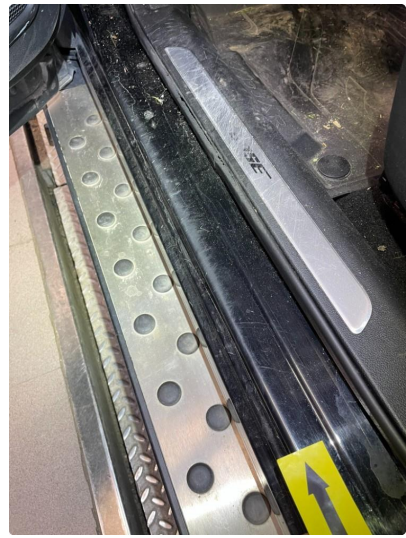
| Punkt | Beskrivelse | Plassering |
|---|---|---|
| 1.6 Terskler/innlastningssone | riper ( bruksslitasje ) | alle |

1.6 Riper ( bruksslitasje )

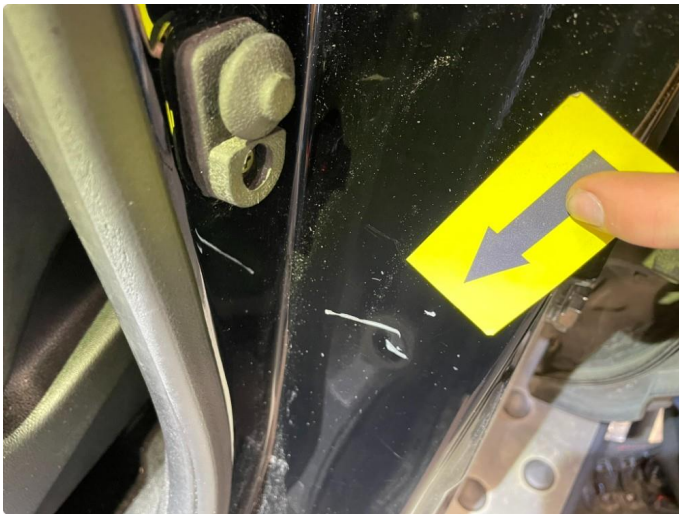
| Punkt | Beskrivelse | Plassering |
|---|---|---|
| 1.7 Terskler/innlastningssone | bulk med lakkskade ( bruksslitasje ) | høyre foran |

1.7 Bulk med lakkskade ( bruksslitasje )

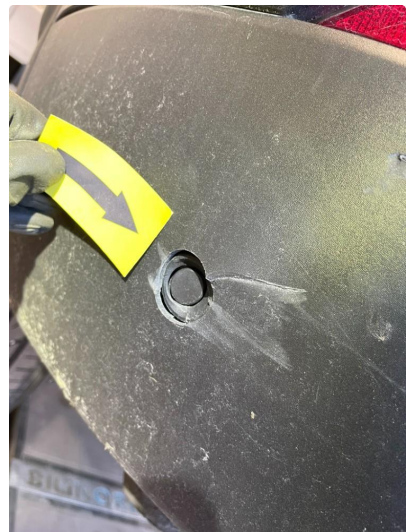
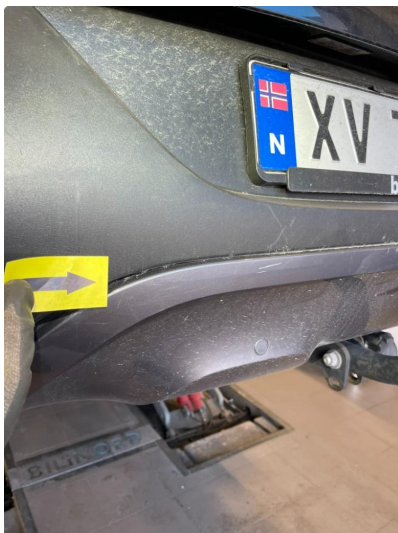
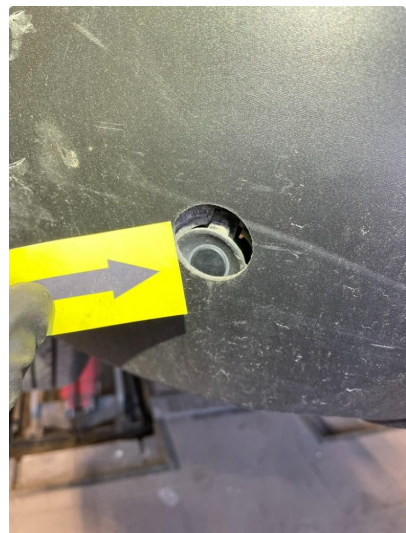
| Punkt | Beskrivelse | Plassering |
|---|---|---|
| 1.8 Støtfanger | skade ( plastsveises ) | venstre bak |

1.8 Skade ( plastsveises )

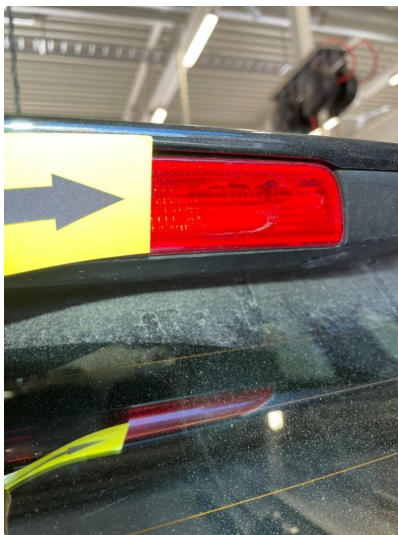
| Punkt | Beskrivelse | Plassering |
|---|---|---|
| 2.1 Lys bak | dugg/fukt | bak - oppe |

2.1 Dugg/fukt

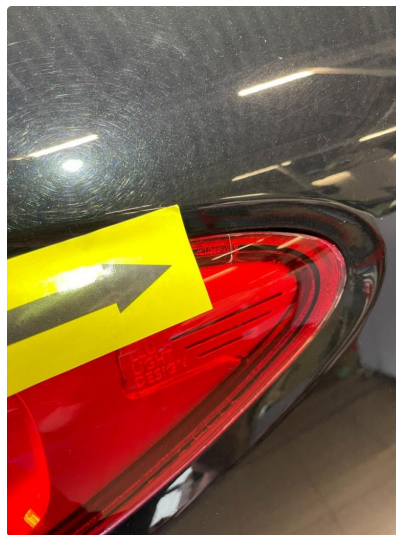
| Punkt | Beskrivelse | Plassering |
|---|---|---|
| 2.2 Lys bak | defekt / sprukket glass | |

2.2 Defekt / sprukket glass

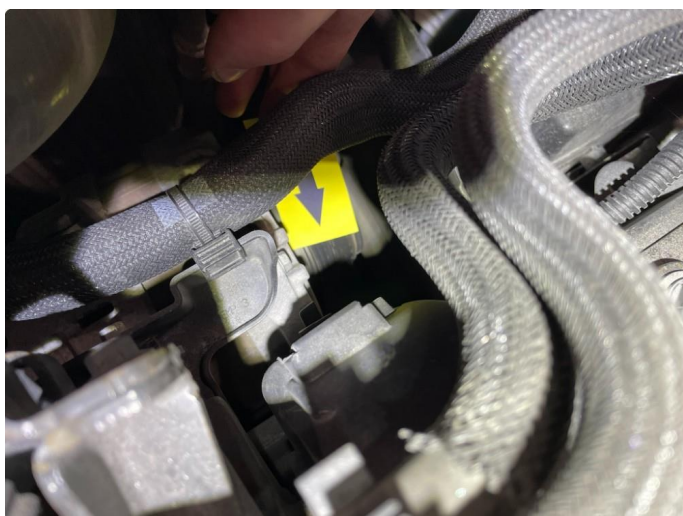
| Punkt | Beskrivelse | Plassering |
|---|---|---|
| 3.1 Dynamo/lading | Dynamoreim slitt ( byttes ) | alle |

3.1 Dynamoreim slitt ( byttes )

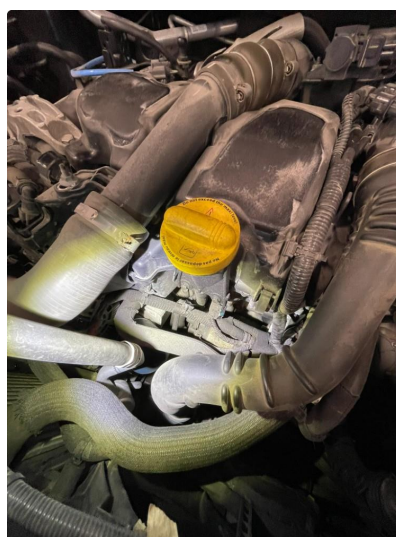
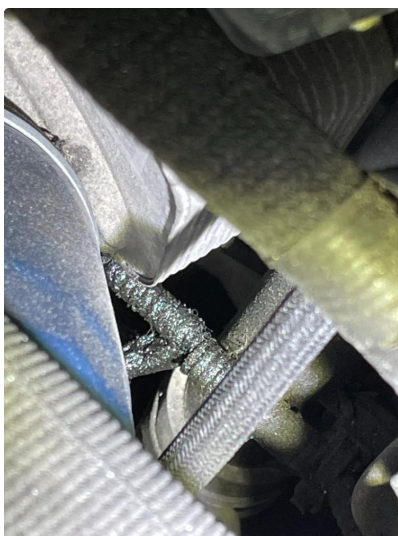
| Punkt | Beskrivelse | Plassering |
|---|---|---|
| 3.2 Lekkasjer | oljelekkasje fra motor ( Olje er etter påfylling. motor ok ) | alle |

3.2 Oljelekkasje fra motor ( Olje er etter påfylling. motor ok )

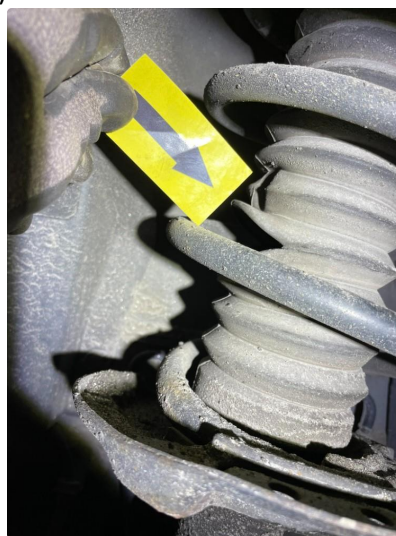
| Punkt | Beskrivelse | Plassering |
|---|---|---|
| 4.1 Fjærer/støtdemper | støvmansjett defekt ( byttes ) | venstre foran |

4.1 Støvmansjett defekt ( byttes )

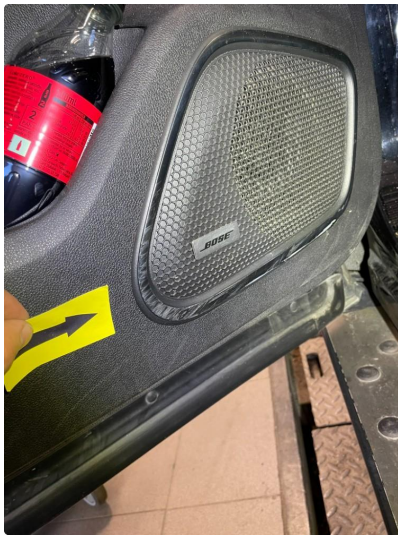
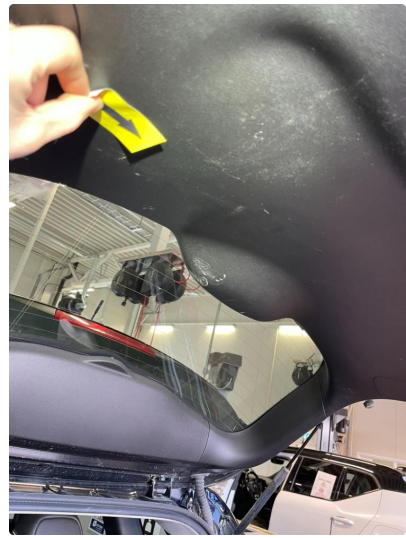
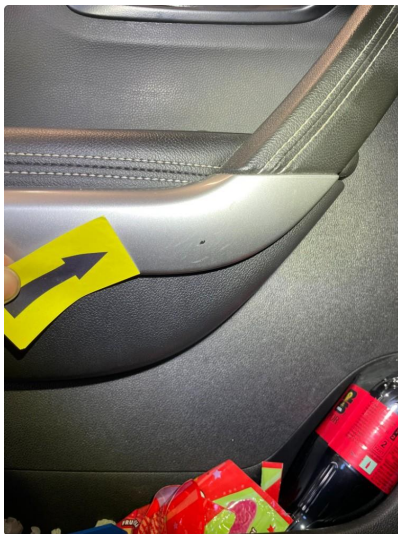
| Punkt | Beskrivelse | Plassering |
|---|---|---|
| 5.1 Dørtrekk | slitt/ripe(r) ( bruksslitasje ) | alle |

5.1 Slitt/ripe(r) ( bruksslitajse )

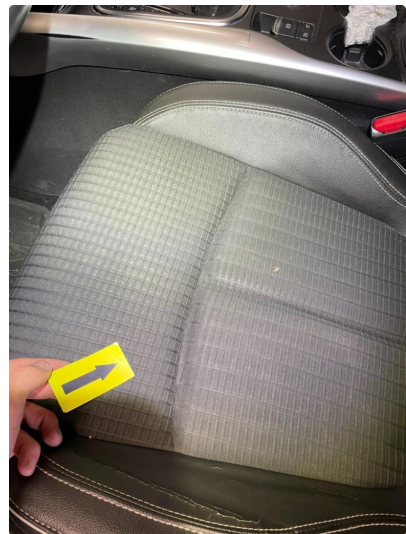
| Punkt | Beskrivelse | Plassering |
|---|---|---|
| 5.2 Seter | misfarget ( bruksslitasje ) | alle |

5.2 Misfarget ( bruksslitasje )

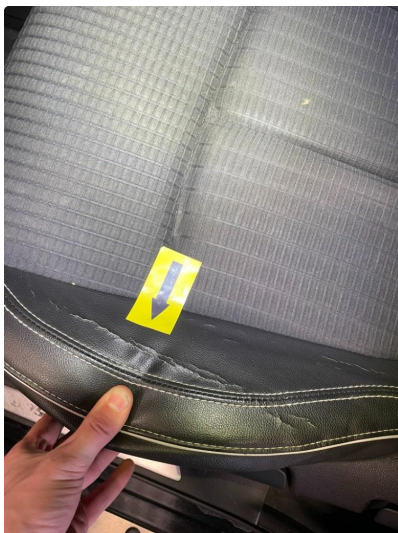
| Punkt | Beskrivelse | Plassering |
|---|---|---|
| 5.3 Seter | skade på setepute ( bruksslitasje ) | venstre foran |

5.3 Skade på setepute ( bruksslitajse )
