SKODA ENYAQ 80X / NY 4WD

CHASSISNR: TMBLE9NY9PF006615

NBF Tilstandsrapport er utarbeidet av Norges Bilbransjeforbund og Forbrukerrådet.

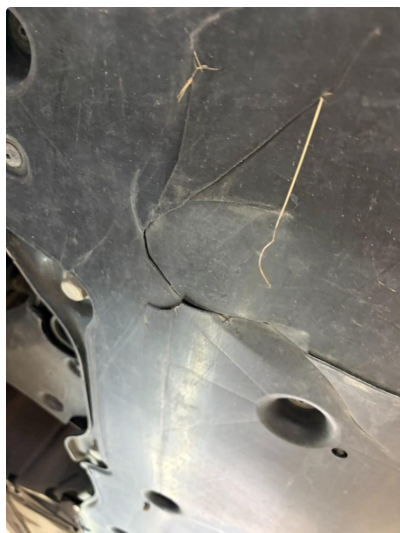
| Punkt | | Beskrivelse | Plassering |
|---|---|---|---|
| 1.1 | Under bil | beskyttelsesplate skadet/mangler ( ny ordnet og montert ) | |

1.1 Beskyttelsesplate skadet/mangler ( ny ordnet og montert )

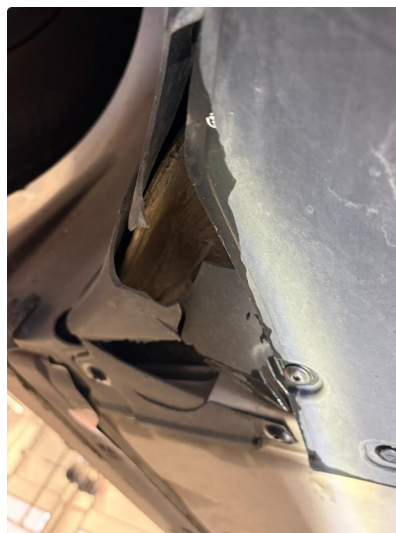
1.1 Beskyttelsesplate skadet/mangler ( ny ordnet og montert )
