**VOLKSWAGEN PASSAT / 3C 150 HK AUTOMAT 2WD**
**TESTDATO: 18.08.2026**
**KODE: 2094107**

**YA67166**

NBF Tilstandsrapport er utarbeidet av Norges Bilbransjeforbund og Forbrukerrådet.

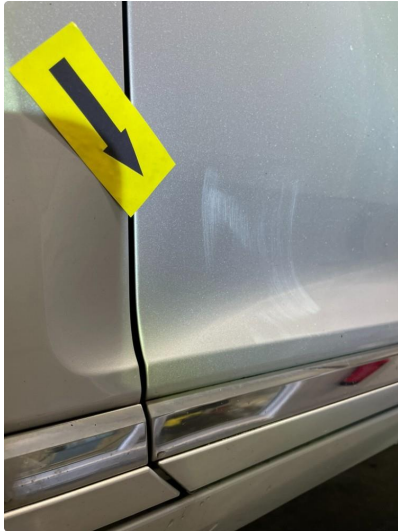
| Punkt | Beskrivelse | Plassering |
|---|---|---|
| 1.1 Lakk | generelt mye riper ( normal bruksslitasje ) | alle |

1.1 Generelt mye riper ( normal bruksslitasje )

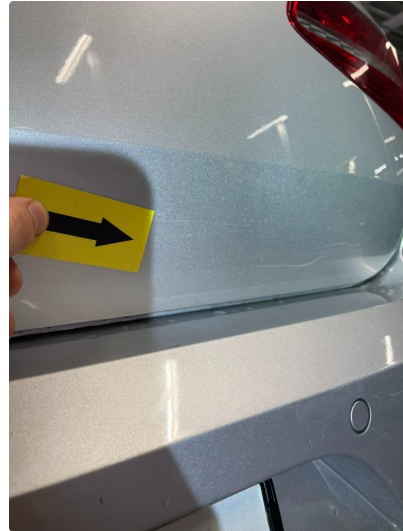
1.1 Generelt mye riper ( normal bruksslitasje )

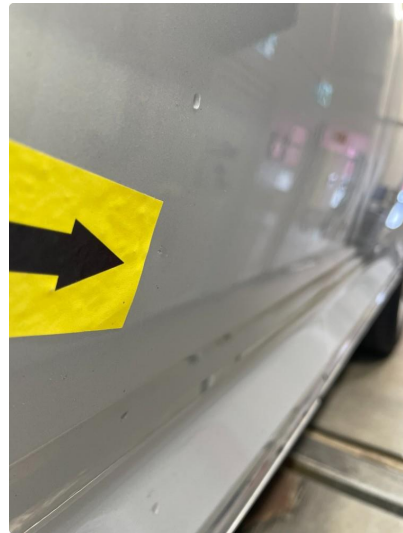
| Punkt | Beskrivelse | Plassering |
|---|---|---|
| 1.2 Dører | flere p-bulker ( rettes ut ) | alle |

1.2 Flere p-bulker ( rettes ut )

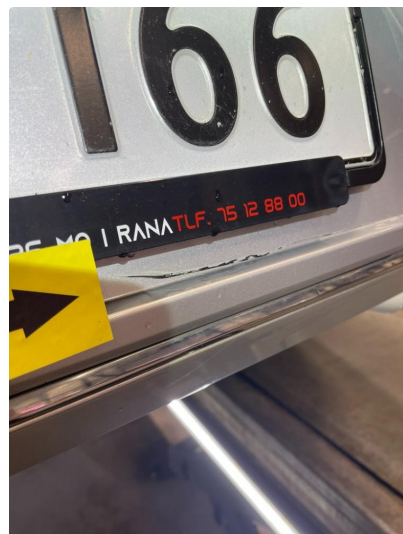
| Punkt | Beskrivelse | Plassering |
|---|---|---|
| 1.4 Støtfanger | skade ( ripe i lakk ordnes med lakkstift ) | bak |

1.4 Skade ( ripe i lakk ordnes med lakkstift )

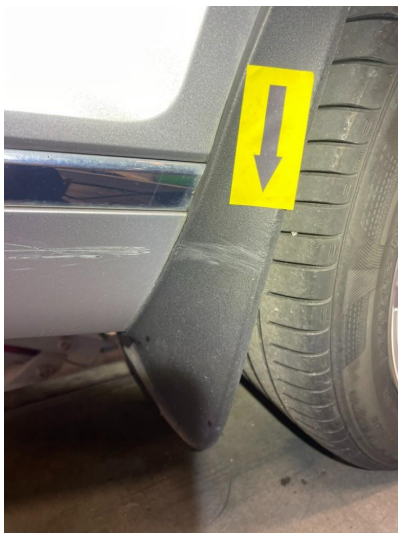
1.4 Skade ( ripe i lakk ordnes med lakkstift )

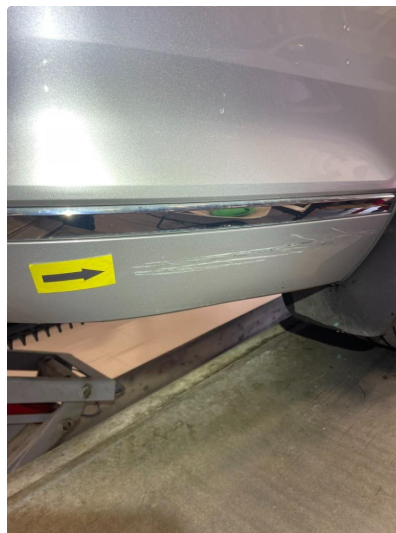
1.4 Skade ( ripe i lakk ordnes med lakkstift )

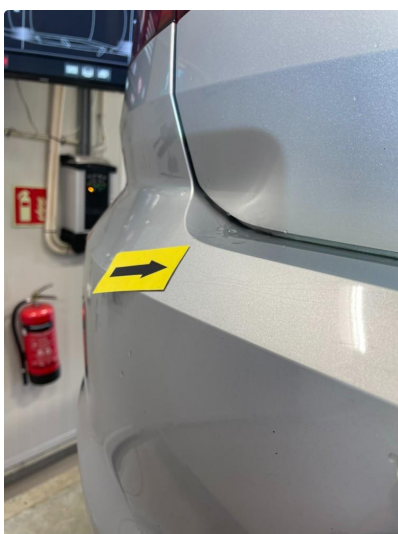
1.4 Skade ( ripe i lakk ordnes med lakkstift )

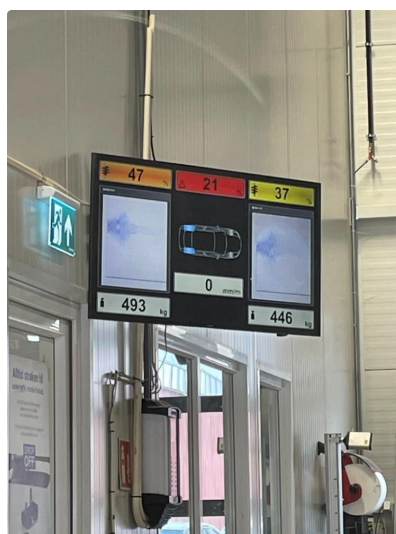
| Punkt | Beskrivelse | Plassering |
|---|---|---|
| 2.1 Fjærer/støtdemper | øvrige feil ( byttes ) | foran - begge foran |

2.1 Øvrige feil ( byttes )
