VOLVO V60 CROSS COUNTRY 190 HK AUTOMAT 4X4
TESTDATO: 26.05.2026
KODE: 2032843

| XV71527 | 128 793 KM | 29.05.2019 Førstegang registrert | Diesel |

NBF Tilstandsrapport er utarbeidet av Norges Bilbransjeforbund og Forbrukerrådet.

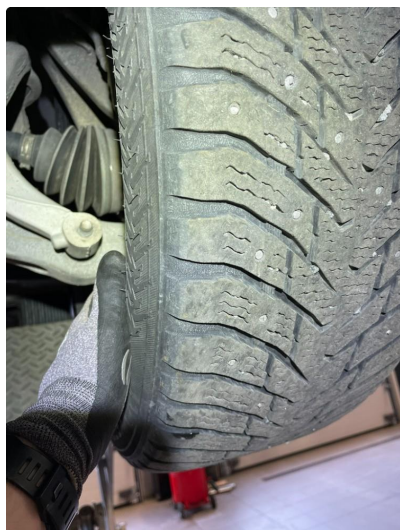
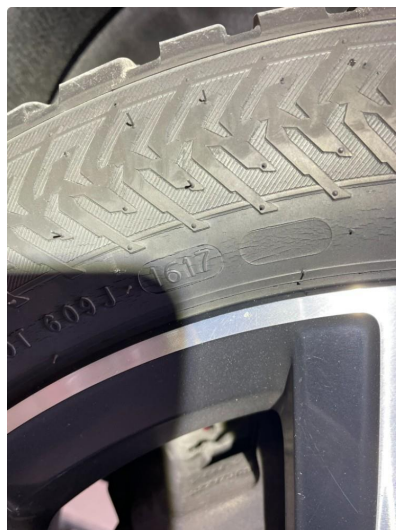
| Punkt | Beskrivelse | Plassering |
|---|---|---|
| 1.1 Dekk/Felger | gamle dekk | alle |

1.1 Gamle dekk

Pent brukt Volvo V60 cross Country,2019, kommet for salg.
 Bilen leveres med nye sommerdekk og vinterdekk(pigg) før levering.
 4 Hjulskontroll utføres også.
 Normal bruksslitasje ihht alder og kilometer.
 Lykter i fanger byttes.

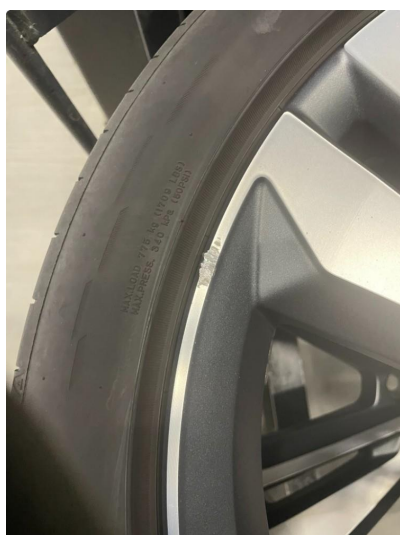
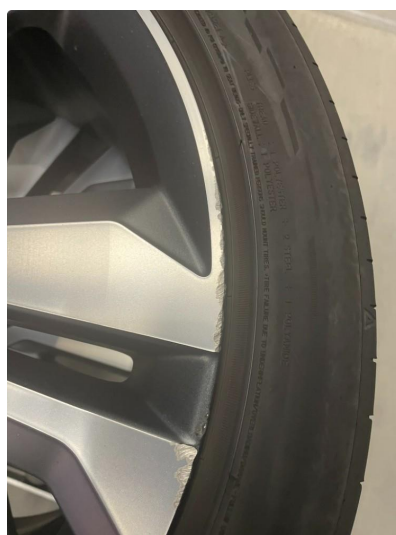
| Punkt | Beskrivelse | Plassering |
|---|---|---|
| 1.2 Dekk/Felger | kantkjørt felg Diamond Cut | høyre |

1.2 Kantkjørt felg Diamond Cut

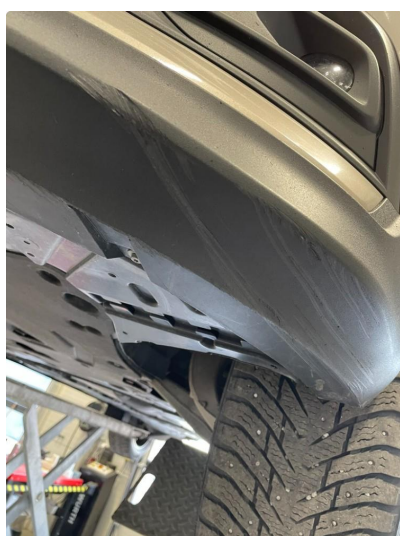
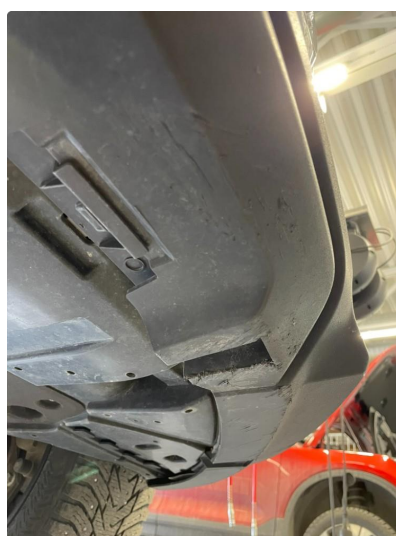
| Punkt | Beskrivelse | Plassering |
|---|---|---|
| 1.3 Støtfanger | skrubbskader underkant | foran |

1.3 Skrubbskader underkant

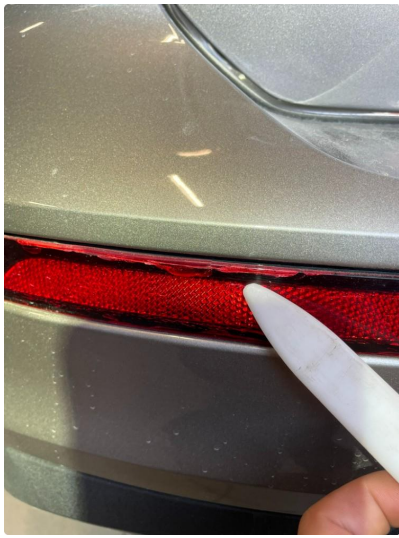
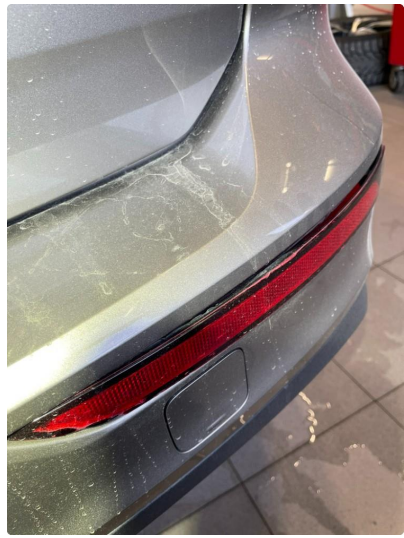
| Punkt | Beskrivelse | Plassering |
|---|---|---|
| 2.1 Lys bak | krakelering i plast | bak - begge - nede |

2.1 Krakelering i plast

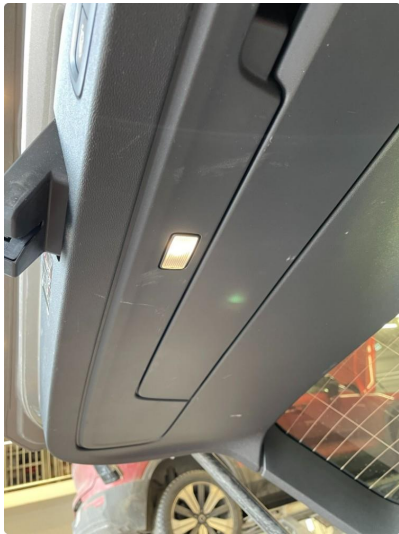
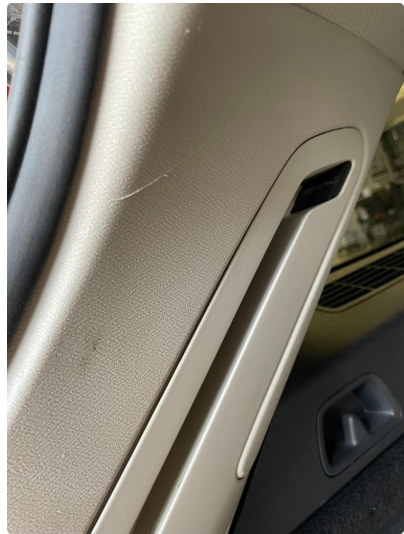
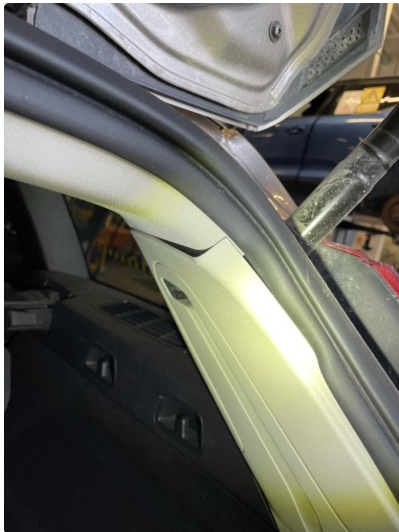
| Punkt | Beskrivelse | Plassering |
|---|---|---|
| 4.1 Deksel | ripe(r) | bak |

4.1 Ripe(r)
