**OPEL GRANDLAND X / Z 131 HK AUTOMAT 2WD**
**TESTDATO: 29.09.2026**
**KODE: 2131159**

**XK28814**

NBF Tilstandsrapport er utarbeidet av Norges Bilbransjeforbund og Forbrukerrådet.

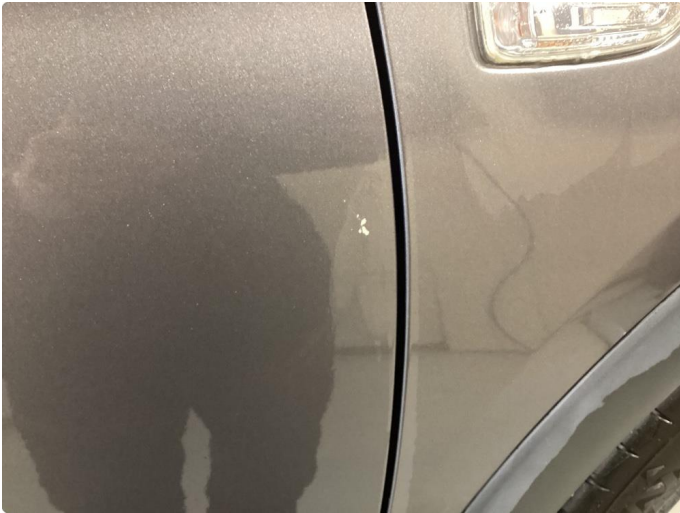
| Punkt | | Beskrivelse | Plassering |
|---|---|---|---|
| 1.3 | Dører | ripe ned til grunning | |

1.3 Ripe ned til grunning

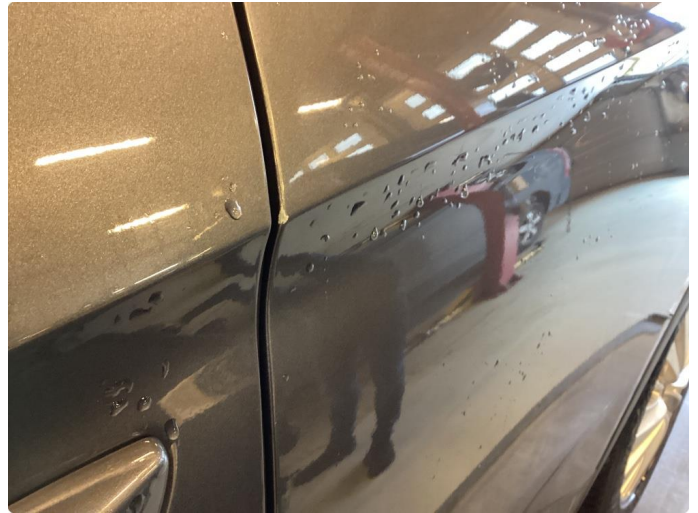
| Punkt | | Beskrivelse | Plassering |
|---|---|---|---|
| 1.4 | Dører | ripe ned til grunning | |

1.4 Ripe ned til grunning

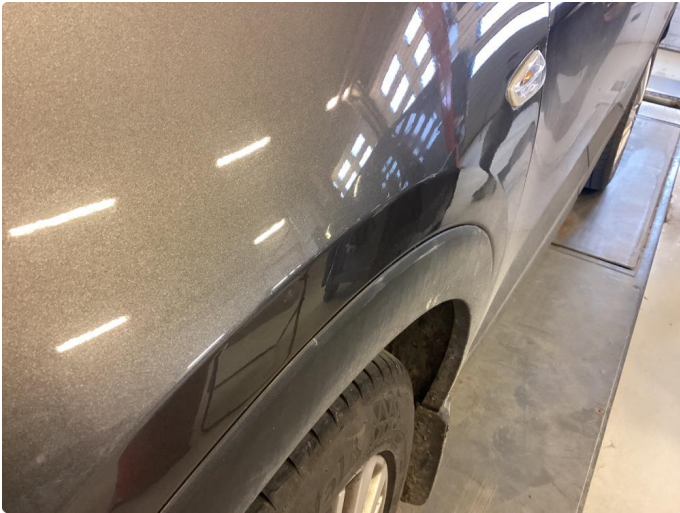
| Punkt | | Beskrivelse | Plassering |
|---|---|---|---|
| 1.5 | Skjermer | ripe(r) ned til grunning | |

1.5 Ripe(r) ned til grunning

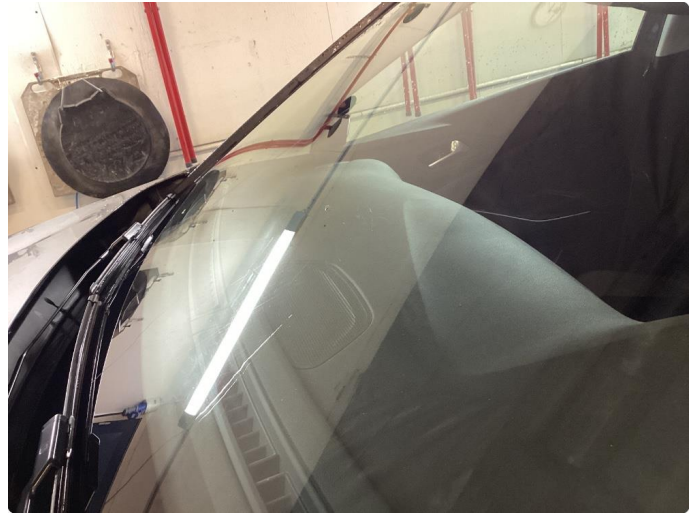
| Punkt | | Beskrivelse | Plassering |
|---|---|---|---|
| 1.6 | Frontvindu | riper | |

1.6 Riper
