VOLVO EX30 / 2 4WD

TESTDATO: 09.09.2026

CHASSISNR: YV12ZEK96SS149604

NBF Tilstandsrapport er utarbeidet av Norges Bilbransjeforbund og Forbrukerrådet.

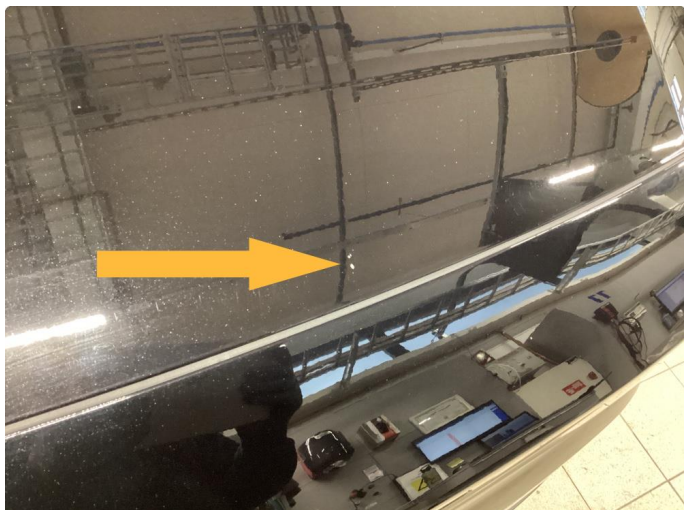
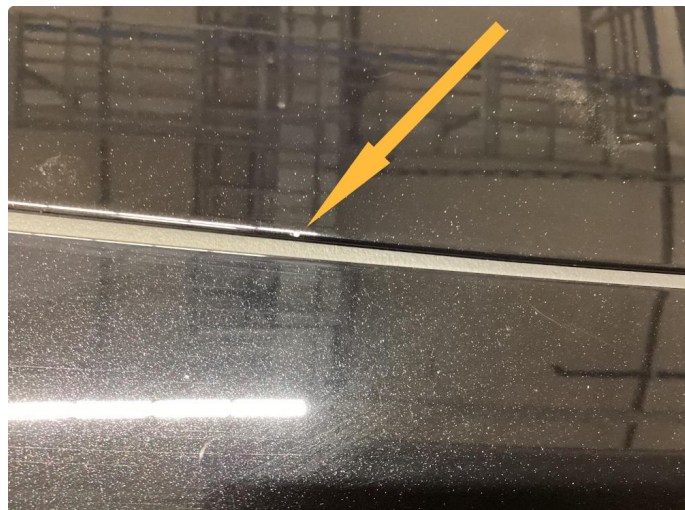
| Punkt | | Beskrivelse | Plassering |
|---|---|---|---|
| 1.1 | Panser | steinsprut | foran - midten |

1.1 Steinsprut

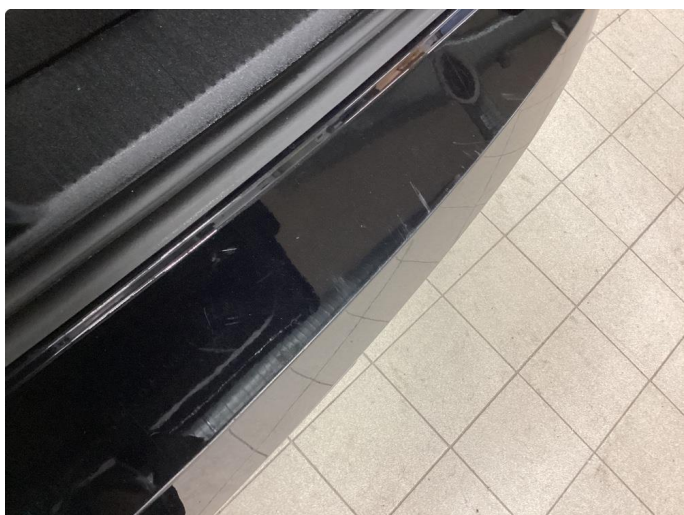
| Punkt | | Beskrivelse | Plassering |
|---|---|---|---|
| 1.2 | Støtfanger | ripe(r) ned til grunning | bak |

1.2 Ripe(r) ned til grunning

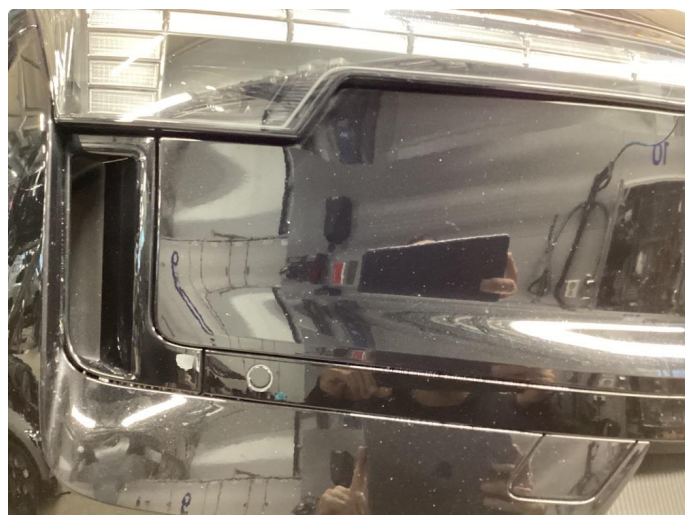
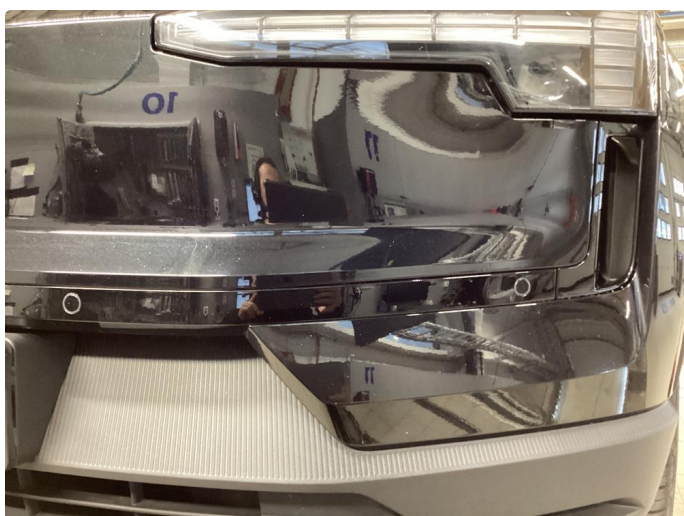
| Punkt | | Beskrivelse | Plassering |
|---|---|---|---|
| 1.3 | Støtfanger | steinsprut | foran |

1.3 Steinsprut

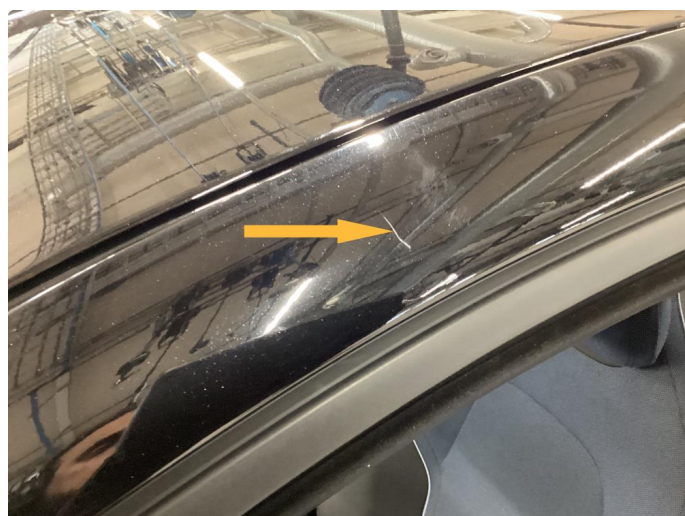
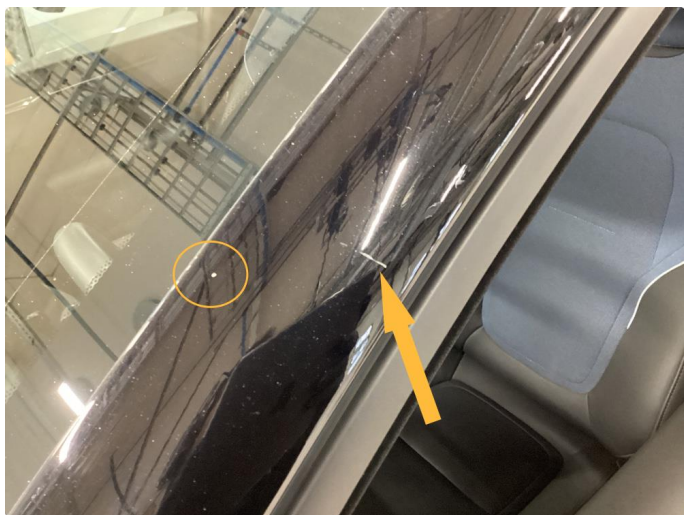
| Punkt | | Beskrivelse | Plassering |
|---|---|---|---|
| 1.4 | Stolpe | ripe ned til grunning | venstre foran |

1.4 Ripe ned til grunning
