AUDI AUDI E-TRON / GE 4WD

TESTDATO: 16.09.2026

CHASSISNR: WAUZZZGE6LB009276

NBF Tilstandsrapport er utarbeidet av Norges Bilbransjeforbund og Forbrukerrådet.

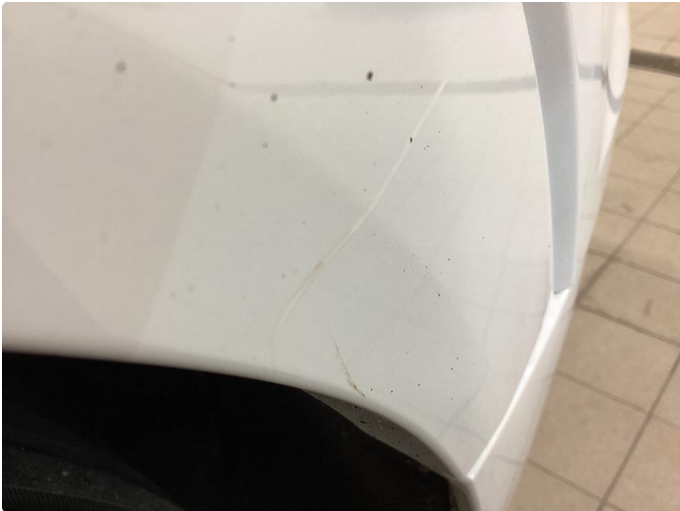
| Punkt | Beskrivelse | Plassering |
|---|---|---|
| 1.1 Lakk | noen bulker med lakkskader | venstre bak |

1.1 Noen bulker med lakkskader

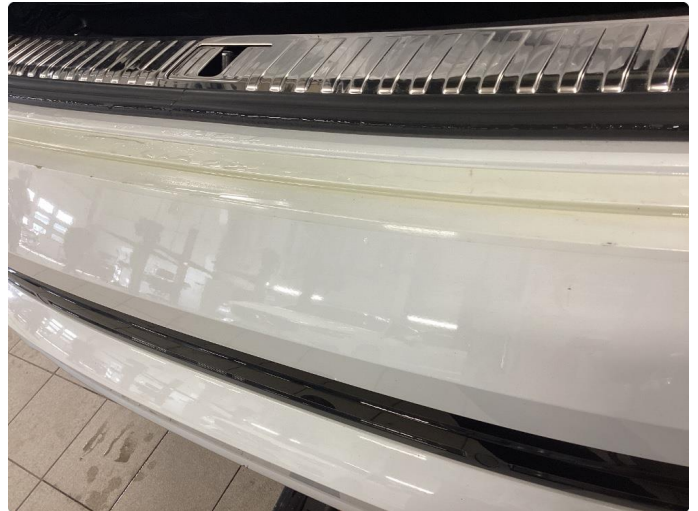
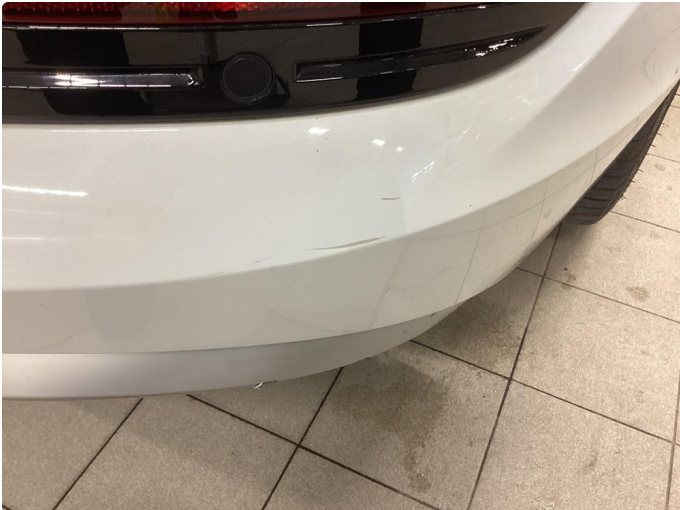
| Punkt | Beskrivelse | Plassering |
|---|---|---|
| 1.2 Lakk | noen riper og småbulker | bak |

1.2 Noen riper og småbulker

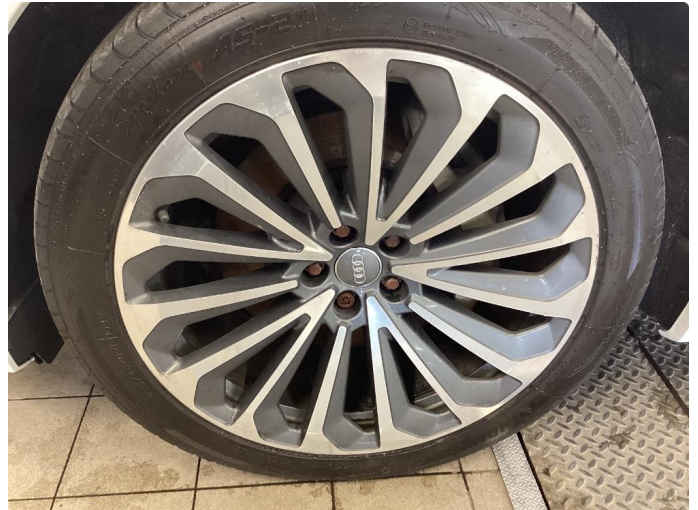
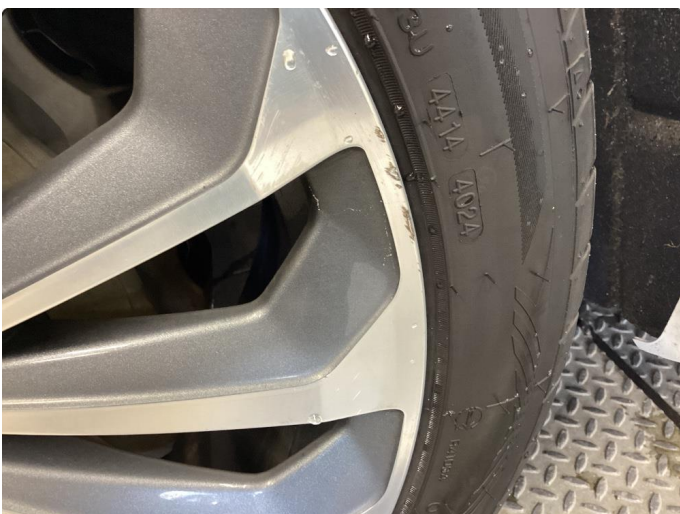
| Punkt | Beskrivelse | Plassering |
|---|---|---|
| 1.3 Dekk/Felger | kantkjørt felg | venstre foran |

1.3 Kantkjørt felg

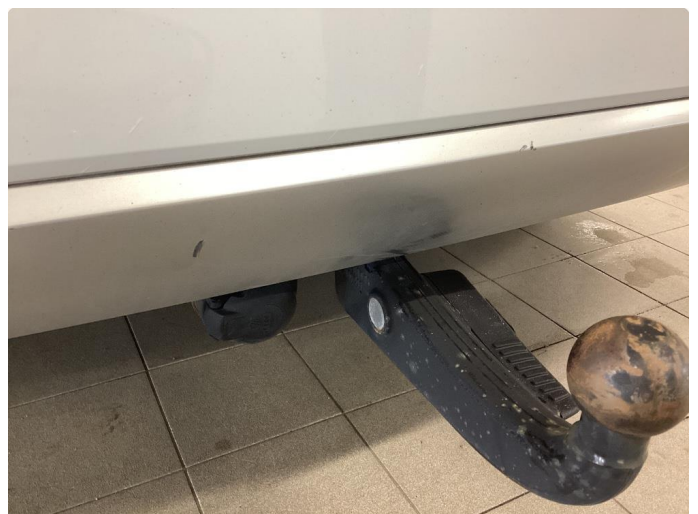
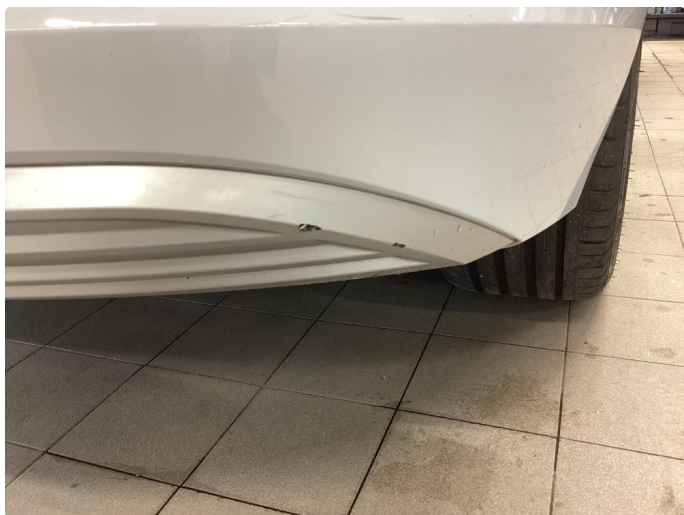
| Punkt | Beskrivelse | Plassering |
|---|---|---|
| 1.4 Støtfanger | ripe(r) | bak |

1.4 Ripe(r)

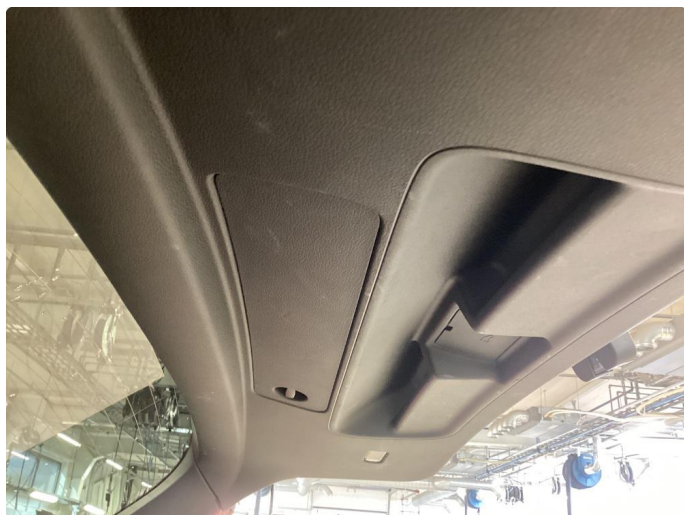
| Punkt | Beskrivelse | Plassering |
|---|---|---|
| 2.1 Deksel | slitt | |

2.1 Slitt
